## ANÁLISE DE FALHA EM JUNTA SOLDADA DE CALDEIRA COMO FONTE DE DADOS PARA INSPEÇÕES DE CONFIABILIDADE

Alexandre Y. Nakayama, nakayama@klabin.com.br<sup>1</sup>  
Márcio L. Martins, mlmartins@klabin.com.br<sup>1</sup>

<sup>1</sup>Klablin S.A., Fazenda Monte Alegre s/n, Telêmaco Broba - PR

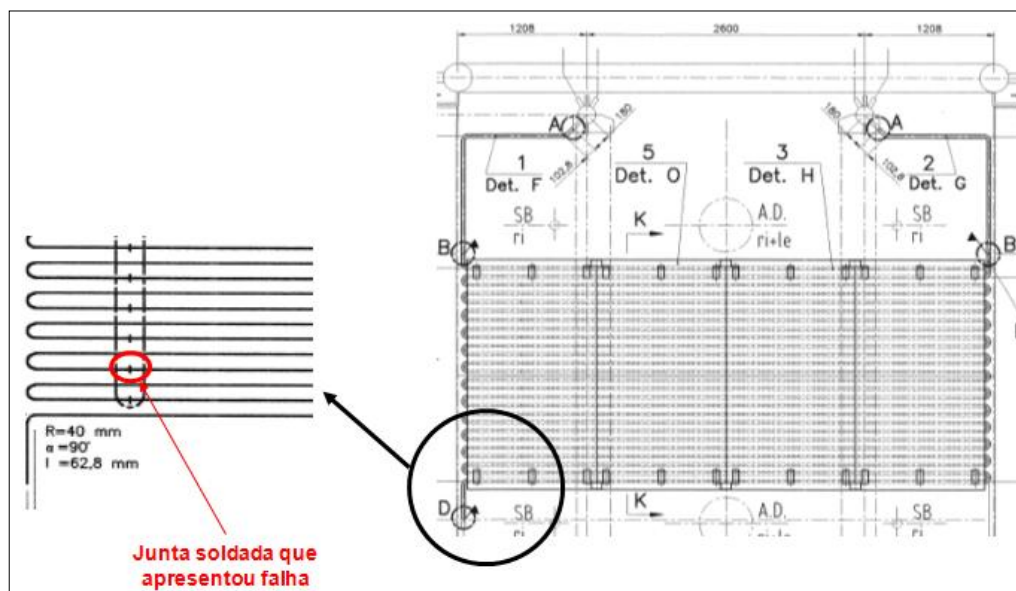
O feixe do economizador 3 é construído em tubos de aço carbono ASTM A-192 de 31,8 mm de diâmetro externo e 3,81 mm de espessura de parede unidos por processo de soldagem. Durante operação da caldeira, uma das juntas soldadas indicada na Fig.2 apresentou falha permitindo o vazamento de água de alimentação em alta pressão no segundo passe de gases de combustão. Devido vazamento e os danos causados nos tubos adjacentes, houve despressurização da caldeira e consequente parada não programada para manutenção corretiva. Este processo de parada envolve, além da despressurização, o resfriamento da parte interna da caldeira para acesso para manutenção e leva em torno de 48 horas.

**Figura 2. Desenho esquemático de uma serpentina do feixe do Economizador 3 e a localização da junta soldada que apresentou falha.**

O reparo do feixe de tubos é realizado pelo corte da junta soldada e tamponamento da serpentina. A junta soldada foi cortada conforme a Fig. 3 para análises laboratoriais de falha e verificar possíveis desvios de execução tendo como base a norma ASME seção IX para soldagem de tubos de caldeira e vasos de pressão.

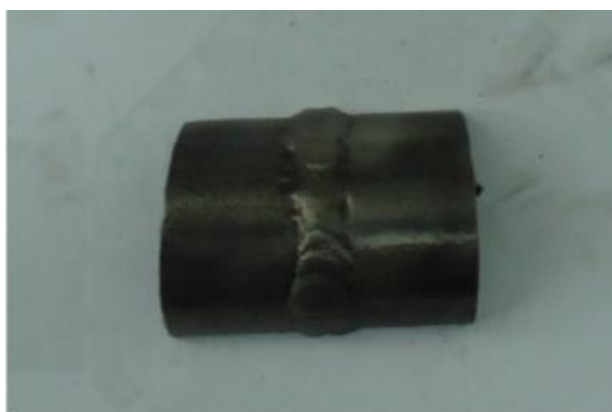
**Figura 3. Junta soldada que apresentou falha.**

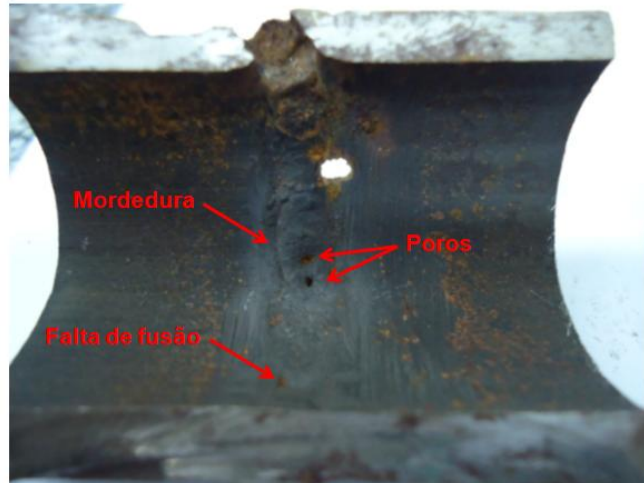
Conforme ASME IX, das características geométricas, apenas a penetração de raiz está abaixo de 0,4 mm de extravazamento especificado em função da dimensão da junta. Por inspeção visual da parte interna do cordão podem ser verificados defeitos como mordedura, poros e falta de fusão conforme Fig. 4.

**Figura 4. Inspeção visual na parte interna do cordão.**

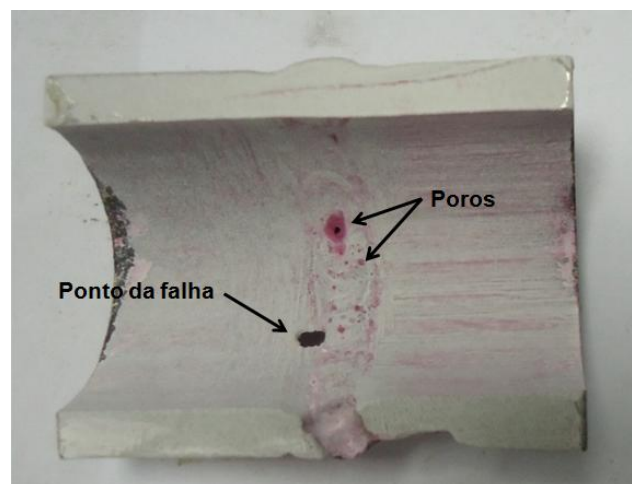
Com a superfície isenta de impurezas e umidade foi realizado o ensaio por líquido penetrante, com tempo de penetração de 15 minutos, e posterior inspeção visual após aplicação do revelador. A Fig. 5 mostra a revelação do ensaio por líquido penetrante (LP) da parte interna do cordão de solda onde se pode observar o defeito volumétrico de porosidade aflorando na superfície do cordão.

**Figura 5. Revelação do LP na parte interna do cordão de solda.**

Na parte interna do cordão foram revelados poros que não estão expostos na parte externa, porém apresentaram dimensão maior que o limite segundo ASME XI de 1,6 mm de diâmetro e distância mínima entre poros de 1,6 mm. Conforme Fortes (2004), a porosidade, quando aflorada na superfície do cordão pode agir como entalhe e concentrador de tensão favorecendo a falha prematura por fadiga, por exemplo.

Especificamente na junta soldada ensaiada, a causa mais provável de início da falha foi porosidade no cordão que aflorou na superfície e atuou como concentrador de tensão levando a trinca por fadiga e consequentemente permitindo o vazamento do fluido conduzido. Pela metalografia não foi detectada a formação de estrutura frágil martensítica na zona afetada pelo calor (ZAC), região esta que não se fundiu na soldagem, porém sofreu mudanças microestruturais resultantes do calor induzido. Para Fortes (2005), a ZAC pode se tornar um elo fraco em uma junta soldada primeiramente porque sua estrutura granular não é tão refinada e, portanto é mais fraca que o metal base circunvizinho ou o metal de solda e em segundo lugar uma estrutura cristalina frágil martensítica pode se formar em caso de resfriamento rápido em alguns tipos de aço. Nenhuma destas circunstancia foi verificada pela metalografia.

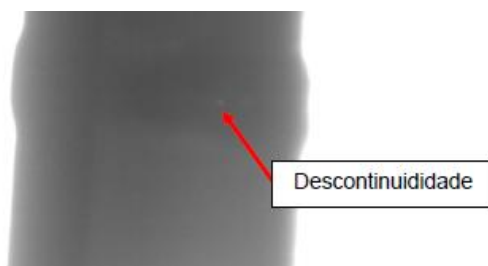
Foi realizado também o ensaio de radiografia na junta soldada com equipamento de fonte de raio-X marca Comet e detector Perkin Elmer tipo flat panel. Os poros detectados no ensaio por LP também foram detectados na radiografia sendo o poro de maior dimensão realçado conforme Fig. 6.

**Figura 6. Radiografia do cordão de solda.**

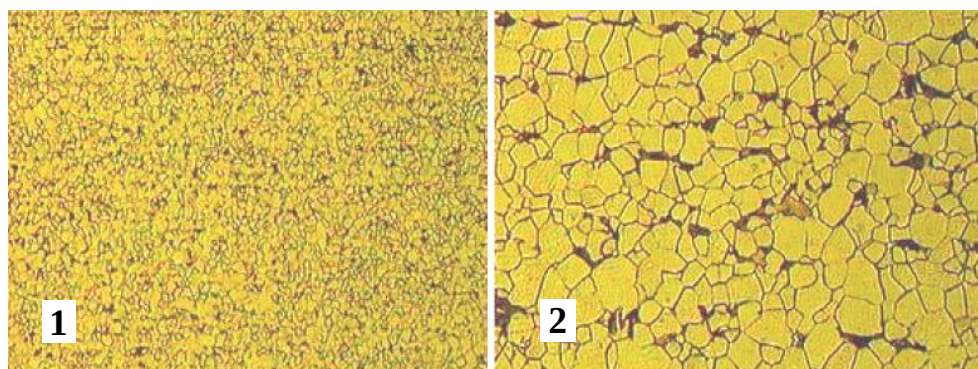
A microestrutura característica no núcleo, meia espessura do tubo, apresenta uma matriz de ferrita com perlita e tamanho de grão ASTM 9 conforme micrografias da Fig. 7. Para caracterização do material base dos tubos foi feita uma espectrometria de emissão ótica em equipamento Baird com a composição obtida mostrada na Tab.1. O projeto original da caldeira especifica o material de construção da serpentina do economizador conforme norma ASTM A-192.

**Figura 7. Microestrutura composta de uma matriz de ferrita com perlita. (1) aumento 100x. (2) aumento 400x.**
