## ANÁLISE DE FALHA ESTRUTURAL EM UM SUPORTE DE *STUFFING BOX* UTILIZADO EM OPERAÇÕES PETROLÍFERAS DE *SLICKLINE* E UMA SOLUÇÃO PARA A PROBLEMÁTICA

**Resumo:** A engenharia é imprescindível para o desenvolvimento da indústria do petróleo. Devido às condições de pressão, temperatura, salinidade, intemperismo, etc. são necessárias confecções de ferramentas de alta qualidade para que a perfuração, completação e produção de poços sejam feitas, caso contrário, podem ocorrer acidentes que causarão prejuízos diversos (ambientais, financeiros, danos físicos e emocionais, morte, entre outros). O objetivo deste trabalho é detalhar uma análise de uma falha ocorrida no Brasil em uma dessas ferramentas, a caixa de vedação ou stuffing box, utilizada em Slickline (uma operação de manutenção e recuperação de poços). Outros pontos abordados são as possíveis causas para tal fato, uma solução proposta e os novos resultados após a implementação desta. Serão utilizadas ferramentas de qualidade como FMEA e Diagrama de Ishikawa, além de um brainstorming e fluxogramas para explicar as metodologias utilizadas. Para executar este trabalho, foram necessárias informações do fabricante da ferramenta, o auxíli

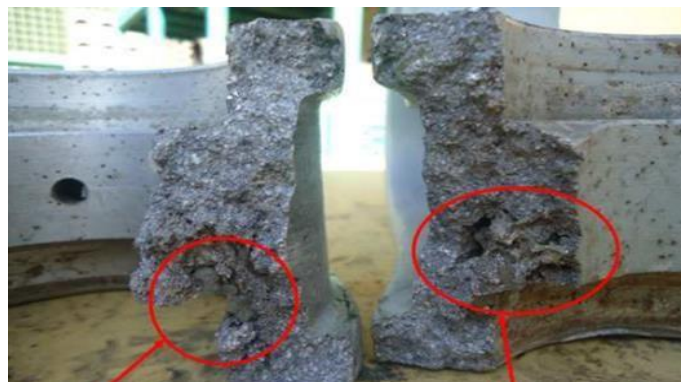
Após o *brainstorming*, foi feito um ensaio visual que, de acordo com a ABENDI (2016), serve para verificar alterações dimensionais, padrão de acabamento superficial e descontinuidades superficiais visuais, como trincas, corrosão, deformação, alinhamento, cavidades, porosidade, montagem de sistemas mecânicos, etc. Finalizado o ensaio visual, iniciou-se o ensaio por líquido penetrante que visa a detecção de descontinuidades essencialmente superficiais. Os ensaios detectaram algumas descontinuidades, tais como poros, imperfeições na análise dimensional e a inclusão de corpo solidificado na fusão do metal. Para a observação de detalhes internos, a peça foi cortada e verificou-se a presença de rechupes (visíveis na figura 5). Os resultados encontrados podem ser visualizados nas figuras 4, 5 e 6.

Figura 4: Inclusão de corpo solidificado na fusão do metal.

Com as análises dos resultados, ficou clara a que a falha decorreu da fabricação da peça. Para isto, foi sugerido ao fornecedor um método mais sofisticado do que fundição por gravidade em areia verde (o caso deste estudo) e se ter um controle maior para esse processo (o custo é um pouco maior, mas em contrapartida a qualidade também é melhorada) e no caso da porosidade, deveria-se retirar calor da peça, utilizando resfriadores na parede do molde, ou de preferência, utilizar moldes metálicos. É muito importante eliminar estes defeitos em tais peças, pois eles servem como concentrador de tensões, ou seja, se uma carga é uniformemente distribuída numa peça, onde tiver espaços vazios, haverá uma área menor, ou seja, as tensões serão maiores podendo gerar a ruptura do material.

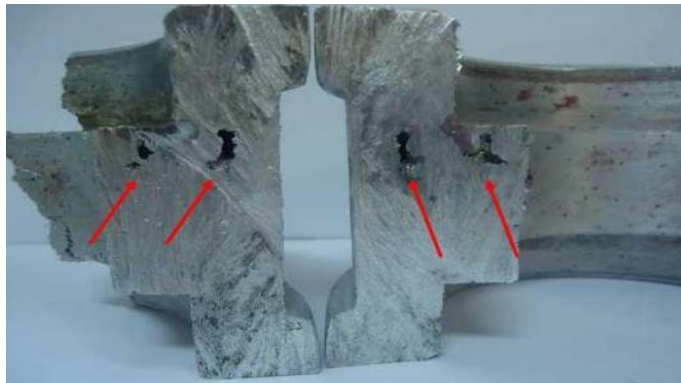
**Figura 5: Rechupes encontrados indicando problemas de fundição do material.**

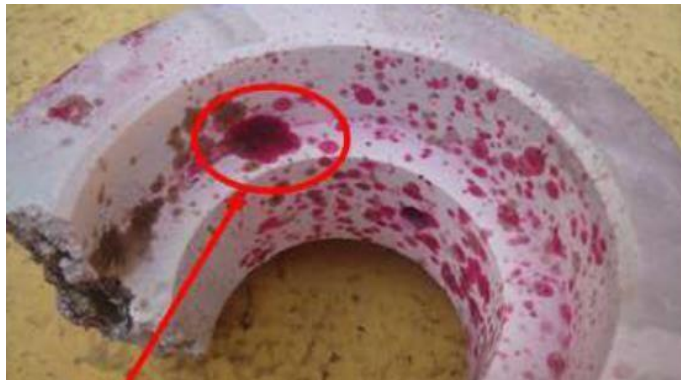
**Figura 6: Poros encontrados no ensaio por líquido penetrante**

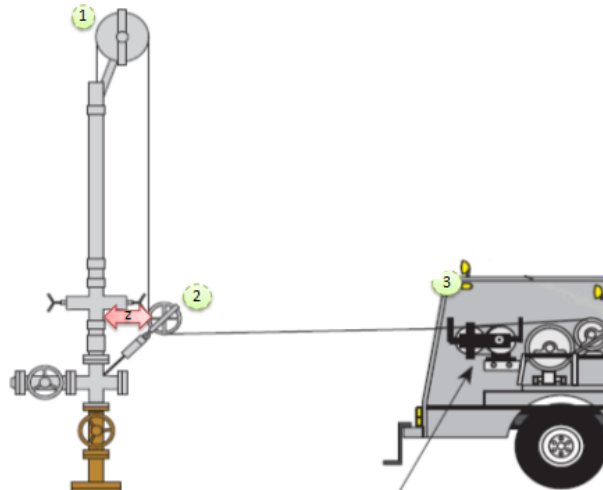
**Figura 7: Esquema de montagem do teste de carga com distâncias**

O número 1 da figura acima representa o *sheave staff*, quando montado no stuffing box e submetido a esforços provocados pela tração no arame que a unidade (número 3) promove. A carga de trabalho usual é de 1513 lb. Foi aplicada uma carga de 200lb a cada minuto com o objetivo de verificar como o *sheave staff* se comporta. Foi medido o valor de “z”, que é a distância do eixo da composição ao arame, a qual influencia no ângulo que este forma com a polia (número 2). Foram anotados outros valores, descritos na tabela 1. Constatou-se que, na tomada 6, o stuffing box suportou uma carga de até aproximadamente 1,5 vezes a carga de trabalho (157%) sem se romper, mesmo com as discontinuidades detectadas pelos ensaios anteriores.

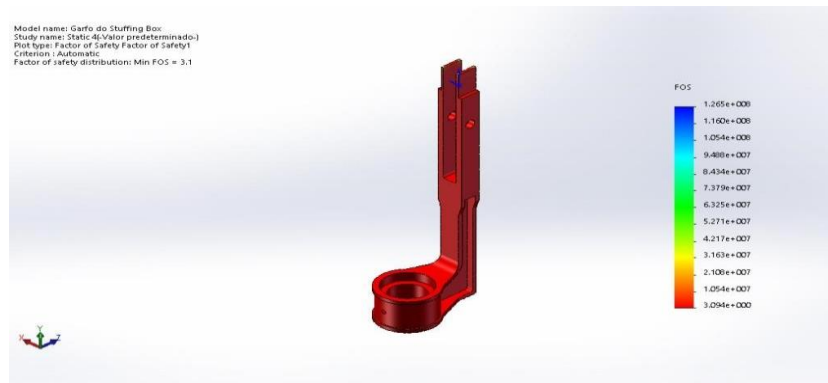
A tensão de von Mises gerou o resultado de aproximadamente 42,70MPa. Como a tensão de escoamento para o material da ferramenta (liga de alumínio SAE 323) é de aproximadamente 137Mpa, de acordo com a Alraise Metais (2016), aplicando esses dados na equação descrita acima, o fator de segurança gerou o resultado de 3,2 (aproximado do gerado pelo software de 3,1), fator satisfatório para este tipo de equipamento, de acordo com o *American Petroleum Institute*. Teoricamente, portanto, em condições normais o material não falharia de acordo com a simulação (a figura 8 retrata o final da simulação, que é o cálculo do fator de segurança).

Figura 8: Fator de segurança obtido em software *SolidWorks*

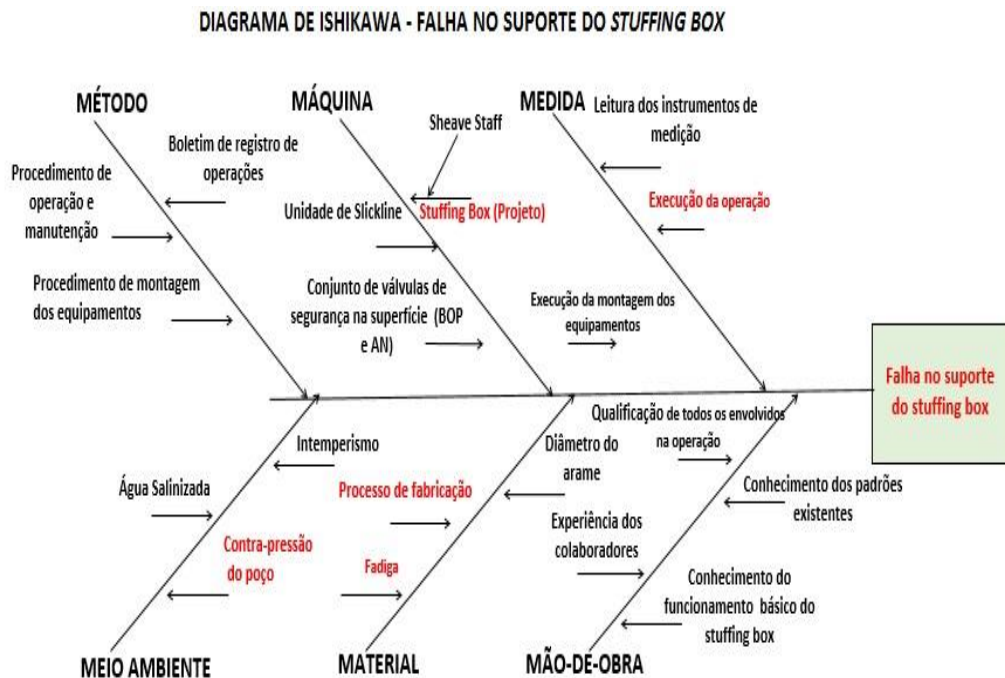
Figura 9: Diagrama de Ishikawa do estudo

As causas em fonte de cor vermelha demonstram os principais motivos que culminaram na falha; estes, serviram de coluna dos modos de falha na elaboração do FMEA (com exceção da extremidade, que é o efeito). São elas: uma contra-pressão do poço (que pode ser derivada de uma falha nos sistemas de segurança), o projeto da ferramenta estar inadequado para o seu fim, heterogeneidades oriundas do processo de fabricação da peça, fadiga e má execução na operação. Já o FMEA apresentou o seguinte resultado:

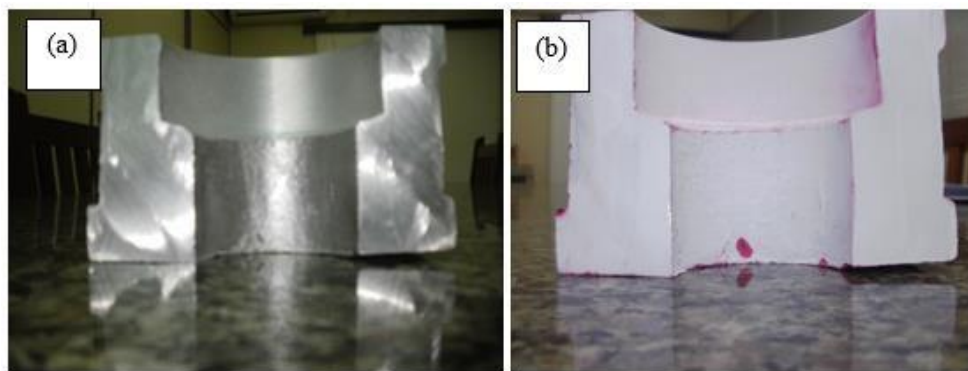
Uma vez pronta a peça, foram realizados novos ensaios: visual, por líquido penetrante e raios X, obtendo resultados satisfatórios, como o não aparecimento de rechupes, trincas ou porosidades acima do critério de aceitação.

**Figura 13: Ensaios visual e por LP aplicados após as mudanças adotadas. (a) Ensaio visual. (b) Ensaio por LP, visivelmente com pouca porosidade**

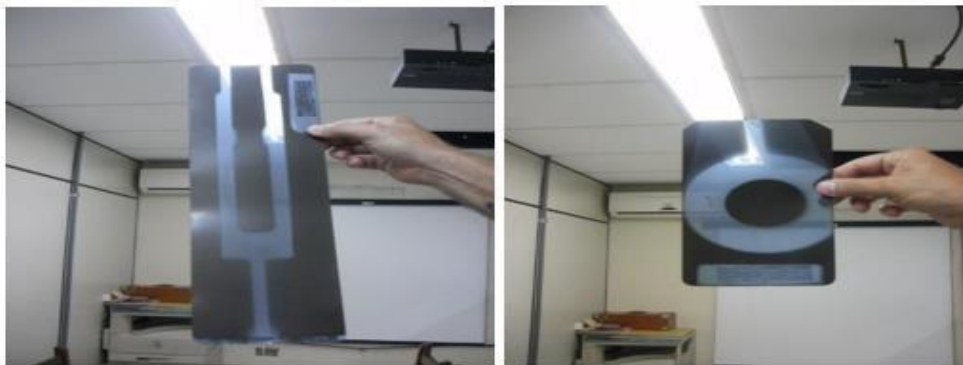
**Figura 14: Ensaio de RX para detecção de possíveis discontinuidades praticamente inexistentes**
