## ANÁLISE DE FALHA E CARACTERIZAÇÃO DE VÁLVULAS DE INJEÇÃO DE POÇOS DE PETRÓLEO FABRICADAS EM AÇO INOXIDÁVEL AISI 316

**Resumo:** Este estudo se baseia na investigação da falha das válvulas de injeção de água utilizadas na exploração e produção de petróleo. Foi realizado um acompanhamento de amostras de válvulas fabricadas do aço inoxidável AISI 316, a fim de identificar as causas dos danos após certo tempo de uso nos poços injetores de água, as mesmas foram retiradas dos poços para análise dos seus componentes, levando em conta características morfológicas, microestruturais e do tipo de corrosão predominante no material. O trabalho de caracterização envolveu análise química do metal através de espectrometria de emissão ótica, microdureza, metalografia e análise da composição química do fluido de injeção utilizada nos poços injetores. Resultados apontaram que o dano ocorre principalmente devido à corrosão generalizadas por pite em regiões preferenciais favorecida pela estagnação da água em regiões preferenciais da válvula, que é acelerada em decorrência da alta concentração de sais presentes no meio.

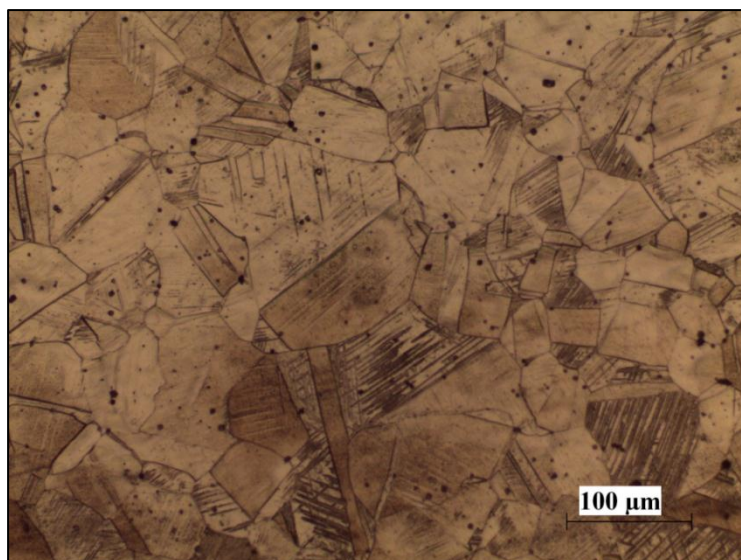
A Figura 4 mostra a microestrutura representativa das amostras do aço inoxidável AISI 316. A microestrutura é constituída de grãos de austenita em formato poligonal com a presença de maclas de recozimento (faixas retas no interior dos grãos) e inclusões de sulfeto de manganês (pontos dispersos). Estudos identificaram que a presença de inclusões de sulfetos de manganês na microestrutura e partículas de segunda fase nos aços AISI 316 afetam a resistência à corrosão por pites, pois composições dissimilares privilegia a corrosão preferencial, especialmente quando as partículas de segunda fase possuem composição química que as coloque em posição distante da austenita na série galvânica.

**Figura 4. Micrografia de microestrutura austenítica com presença de maclas e de inclusões do aço AISI 316.**

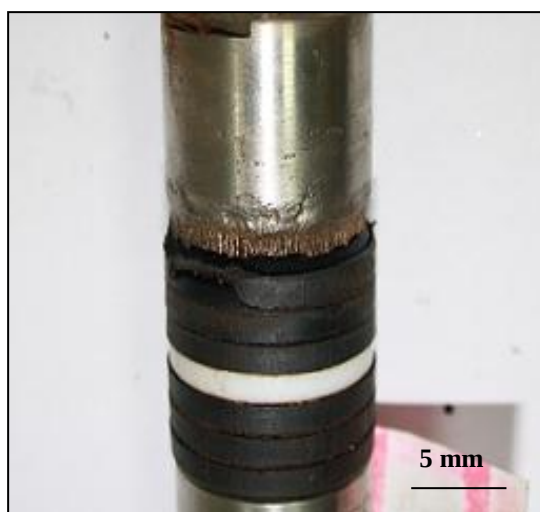
A Figura 5 mostra que o componente da válvula de AISI 316 que mais sofreu dano foi à luva do *latch* que está localizada acima da gaxeta da válvula que durou 56 dias de uso.

**Figura 5. Danos em superfície de componente fabricado em aço AISI 316, constituído de marcas longitudinais típicas de reação com eletrólito.**

A imagem da amostra na Figura 5 mostra a presença de linhas longitudinais de perda de massa, foi observado que o processo construtivo do sistema favorece a estagnação do fluxo neste local da válvula após ser instalada, sendo que a estagnação de fluido corrosivo em repouso e em contato com o metal tem a tendência de trazer danos localmente por aeração diferencial.

Estudos de modificações geométricas para a região de montagem das válvulas no mandril podem reduzir a possibilidade de danos por estagnação do fluido em regiões das frestas.

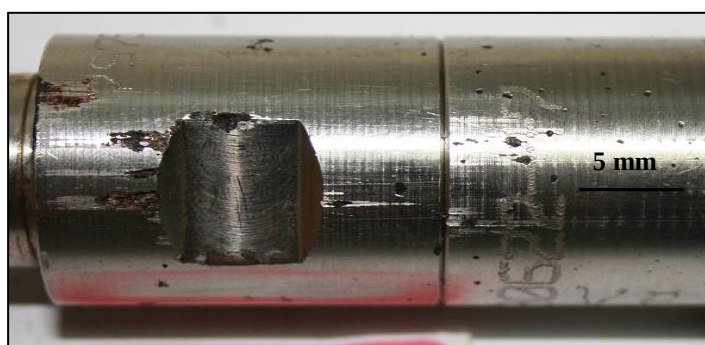
Também foram encontrados pontos de danos no corpo das válvulas do aço AISI 316. As Figuras 6 e 7 mostram danos por corrosão por pites na superfície das válvulas retiradas dos poços, respectivamente com 61 e 44 dias de uso. Esses danos com formação de pites pressupõem efeitos das altas concentrações de sais dissolvidos no meio, a exemplo dos íons cloreto, que ao reagir no ambiente na presença do aço inoxidável favorece para provocar a quebra da película protetora da liga, deixando danos pontuais que passam a se multiplicar com o decorrer do tempo de exposição até penetrar no material pela ação da gravidade.

**Figura 6. Danos por corrosão localizada (pites) na superfície do corpo da válvula de AISI 316. Válvula extraída do poço após 61 dias de uso.**

Para reduzir a possibilidade de falha nas válvulas, pode-se utilizar uma liga inoxidável com maior teor de molibdênio, esse aumento na concentração possibilita ampliar a resistência do material à corrosão por pites.

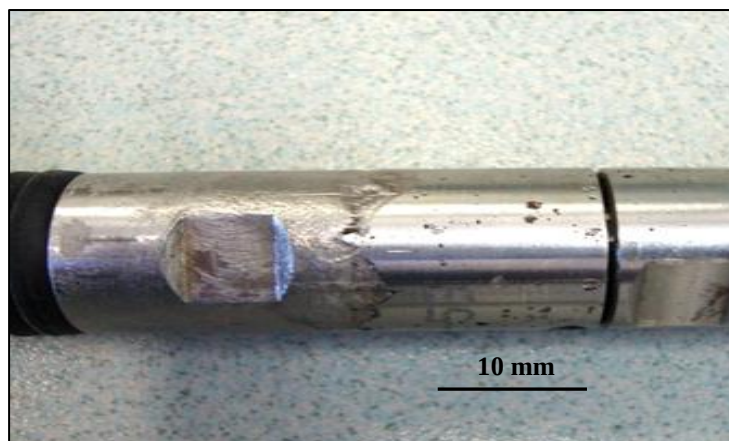
**Figura 7. Danos por corrosão localizada (pites) e por perda de massa na região da extremidade da válvula causada pela ação da água corrosiva.**

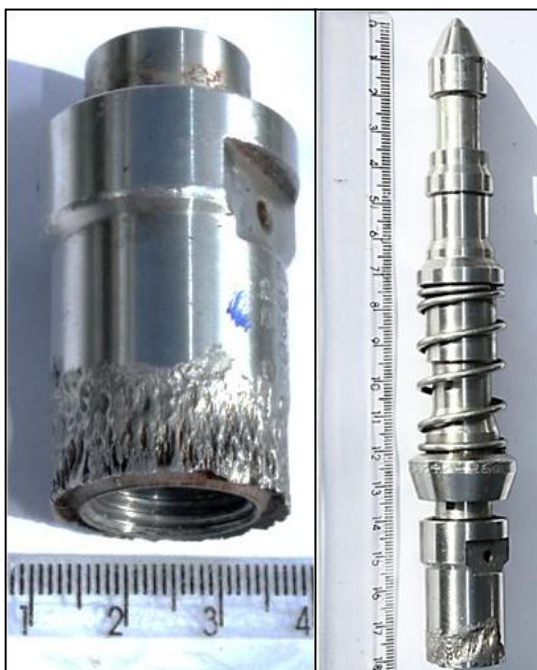
A Figura 8 a seguir indica que houve perda de massa localizada na extremidade da luva do *latch* da válvula, atribuída ao contato com o meio corrosivo, originando uma morfologia com aspecto rugoso, frangeado e com linhas alinhadas longitudinalmente na superfície, que pode indicar que houve dano com característica agressiva de forma localizada na parte inferior da luva do *latch*, logo acima da gaxeta, ou seja, em zona de estagnação. Observou-se que as demais partes da válvula do AISI 316 ficaram preservadas. Estas evidências indicam que ocorreu a corrosão localizada pela aeração diferencial, provocada principalmente pela estagnação da água de injeção que possui altos teores de elementos corrosivos em sua composição.

A hipótese para o motivo da corrosão da extremidade é a estagnação de líquido no espaço (fresta) entre a peça e o chanfro do mandril que estão acima da gaxeta. O líquido que desce até essa região fica estagnado na fresta devido à alta pressão. Com o passar do tempo, os cloretos e outros compostos corrosivos dissolvidos na água podem ser precipitados para esta abertura (fresta), aumentando a agressividade da água localmente no sentido de deteriorar o metal. A redução na aeração preferencial é favorecida embaixo desses produtos corrosivos quando aderidos à superfície metálica. As linhas longitudinais de frangeamento que ocorre nessa extremidade da peça podem ser atribuídas à corrosão preferencial das microestruturas em relação às partículas de segunda fase (por exemplo, as inclusões de sulfeto de manganês) que pode gerar morfologia com esse aspecto no material.

**Figura 8. Danos na válvula construída de AISI 316, retirada do poço com aspecto rugoso e perda de material em região específica.**
