## ANÁLISE DE FALHA DE UM EIXO VIRABREQUIM: PROPOSTA DE MELHORIA DE PROJETO

<sup>1</sup>Universidade Federal de Minas Gerais, Av. Presidente Antônio Carlos 6627, 31270-901 Belo Horizonte (MG)

**Resumo:** O presente estudo visa detectar as principais causas da ocorrência de falha no eixo virabrequim de um pulverizador estacionário. Os virabrequins são peças robustas, superdimensionadas, constituídas de aço ou ferro fundido e mesmo assim ocorrem muitos casos de falhas nestes componentes. Foram levantadas as hipóteses para as possíveis falhas do eixo virabrequim e realizado levantamento de dados por meio de ensaios mecânicos, metalográficos, dureza, análises visual e química, com o objetivo de detectar as possíveis causas que levaram à ruptura. Por meio da análise dos dados, verificou-se divergências na composição química do material. Realizou-se o cálculo da tensão de cisalhamento após o dimensionamento do eixo na seção de ruptura e por meio desse cálculo e da análise dos dados coletados verificou-se a necessidade de alteração do projeto do eixo virabrequim. Outro fator levantado foi à falta de raios de concordância e a presença de carbonetos na estrutura que poderia acumular tensõ

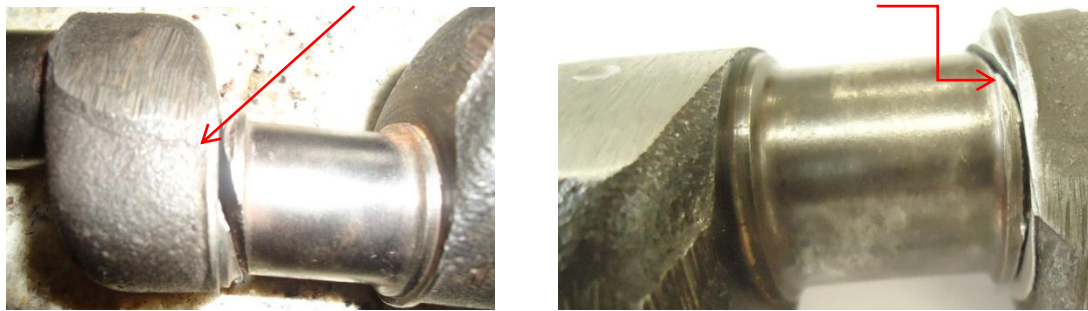
A imagem da Figura 3 detalha a região do eixo virabrequim onde ocorreu a fratura e a imagem das Figuras 4 e 5 apresentam a seção da fratura, destacando a origem da fratura e a região da fratura final. A análise visual da seção rompida indicou que a fratura não ocorreu por fadiga, evidenciada pela ausência de marcas de praia.

Figura 3: Seção de rompimento do virabrequim. (O autor, 2017)

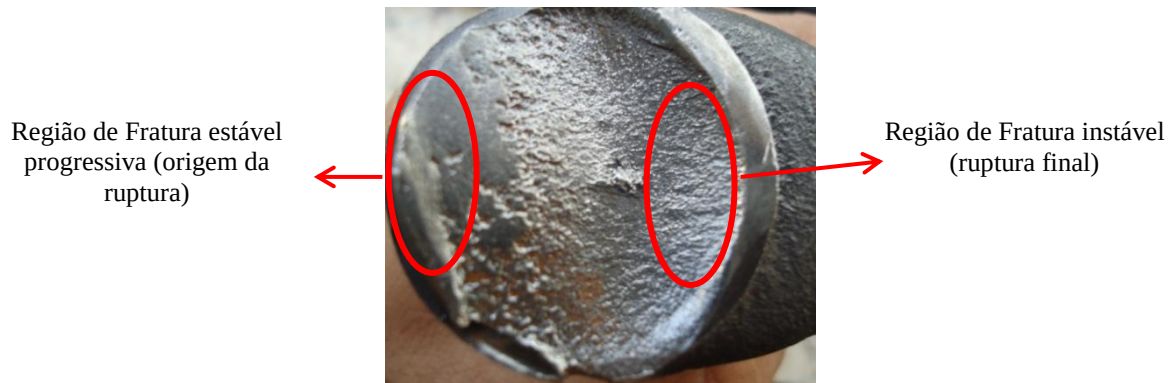
Figura 4: Imagem da região da fratura. (O autor, 2017)

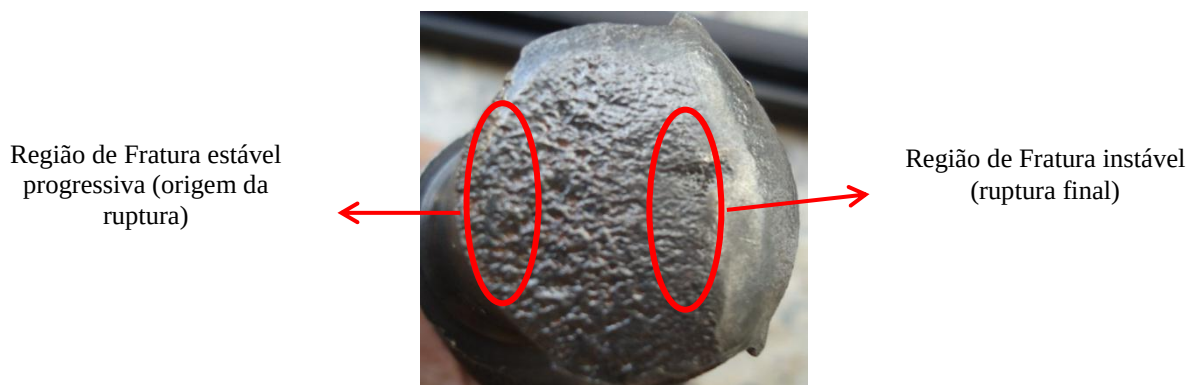
Figura 5: Imagem da região da fratura (O autor, 2017)

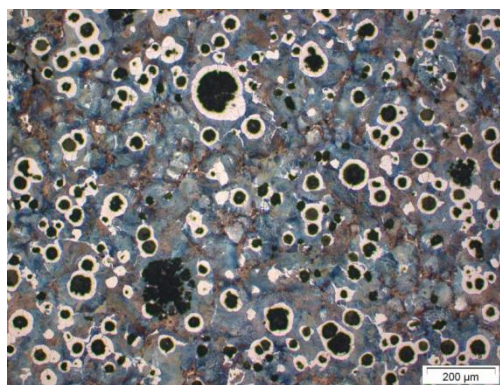
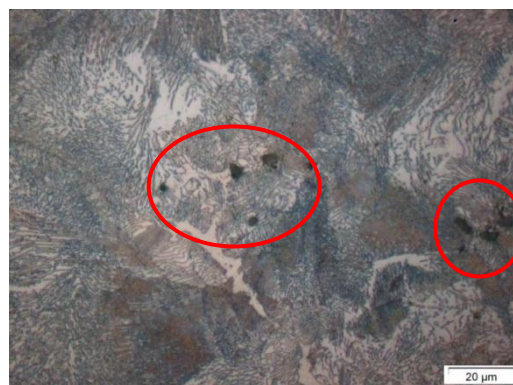
Os resultados encontrados estão detalhados na Tabela 3 e na Figura 6, na qual apresenta a metalografia do ferro fundido nodular e a identificação da região com carbonetos presente nos contornos das células eutéticas, conforme detalhado nos círculos vermelhos. A presença de carbonetos de acordo com Rosário e Souza (2006) apresentam uma combinação de dureza elevada e pouca capacidade de suportar altas tensões de cisalhamento.

**Figura 6. Metalografia do ferro fundido nodular (O autor, 2017)**

Conforme análise metalográfica, comprova-se que o material do eixo virabrequim seria um ferro fundido nodular com uma matriz perlítica e que o material informado pelo fornecedor não condiz com o Aço Inoxidável classe 304.

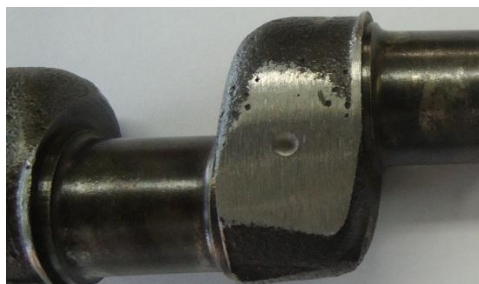
Realizou-se o ensaio de dureza Brinell (HB) conforme indicado na Fig. 7 que apresentou valores médios de 235 HB  $\pm 5$ . Conforme a norma ABNT 6916/1981, os valores de dureza apresentam dentro da faixa indicada para a classe FE 66003, sendo de 210-280.

Figura 7. Região onde realizou a medição da dureza. (O autor, 2017)

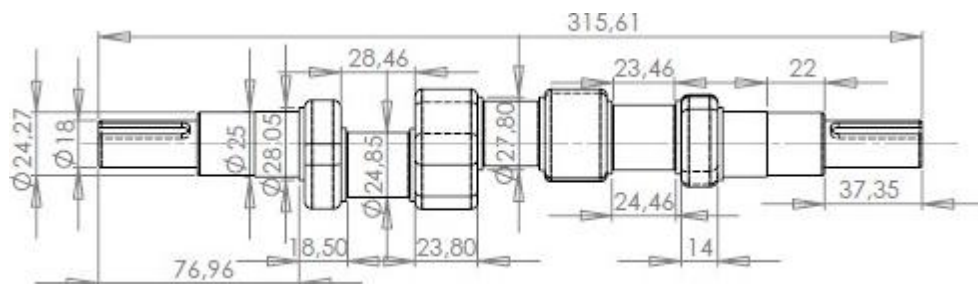
O cálculo da tensão de cisalhamento foi realizado para o eixo virabrequim após o seu dimensionamento, conforme detalhado na Fig. 8. A região da fratura ocorreu no diâmetro de 24,85 mm.

Figura 8. Dimensões do eixo virabrequim (O autor, 2017)

- aumento diâmetro dos munhões em 29%, região onde ocorreu à ruptura;
- aumento do diâmetro do pistão e camisa do pistão em 33%, região que faz contra pressão em relação movimento do motor.

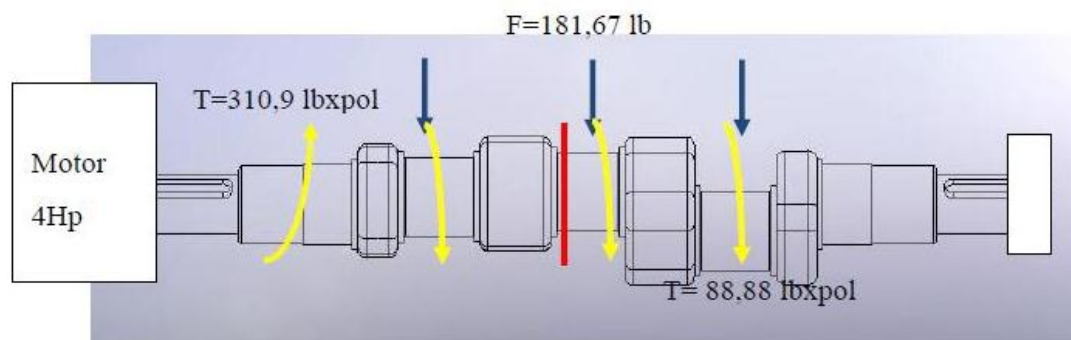
Figura 9: Diagrama de corpo livre (O autor, 2017)

— Torque — Local de ruptura — Observação: A força 181,67 lb e o torque de 88,88 lb x pol, é igual para os três munhões.

Os cálculos para a tensão de cisalhamento no ponto de ruptura estão detalhados no Quadro 1. Observa que o tensão de cisalhamento apresentou valores de 8334,20 MPa.
