## AVALIAÇÃO DA INFLUÊNCIA DE ELEVADAS TEMPERATURAS NO AÇO DE BAIXA LIGA CR-MO A335 GR P22

Helen Rodrigues Araújo, helen.2705@gmail.com<sup>1</sup>

<sup>1</sup> Universidade Federal da Bahia, R. Prof. Aristides Novis, 2 - Federação, Salvador - BA, 40210-630,

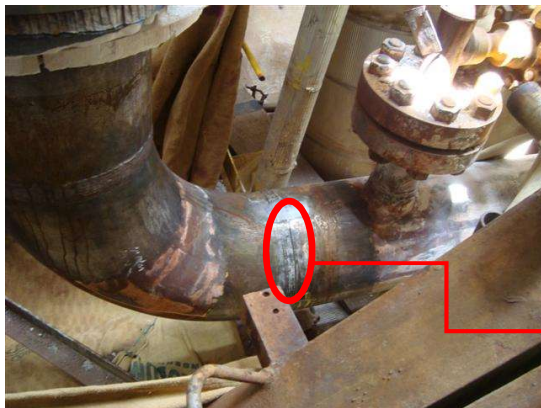
Em janeiro de 2010, apenas 6 anos após a montagem desse sistema, foi identificada uma trinca no metal base do tubo logo após a redutora de pressão de 120x42 kgf/cm<sup>2</sup> e na tentativa de conter a propagação da trinca foram identificadas novas trincas, como mostrado nas figuras 3, 4, 5 e 6 a seguir:

**Figura 3: Identificação da trinca na tubulação após redutora**  
**Fonte: Setor de inspeção da Indústria Petroquímica**

A ação imediata adotada pela indústria foi a substituição do conjunto formado pelo dessuperaquecedor e o tubo camisa e instalação correta do bico injetor do dessuperaquecedor, para que a mudança de temperatura (resfriamento do vapor) fosse gradativa.

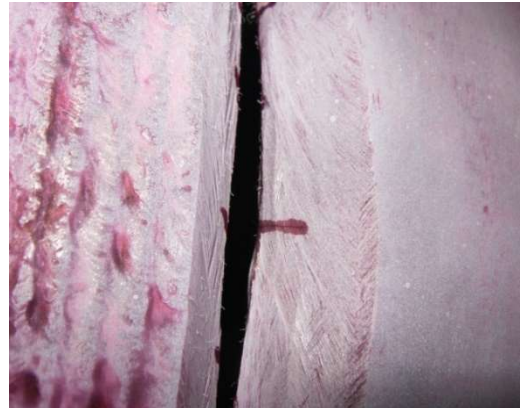
**Figura 4: Detalhe da trinca identificada após ensaio de Líquido Penetrante.**  
**Fonte: Setor de inspeção da Indústria Petroquímica**

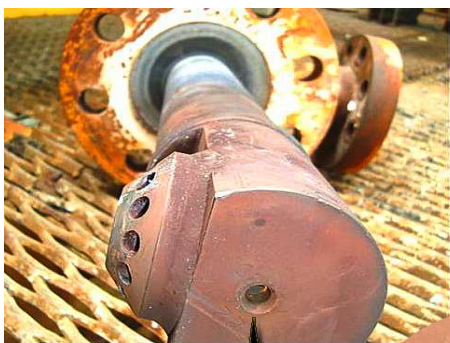
**Figura 5: Extremidade do dessuperaquecedor**  
Fonte: Setor de inspeção da Indústria Petroquímica

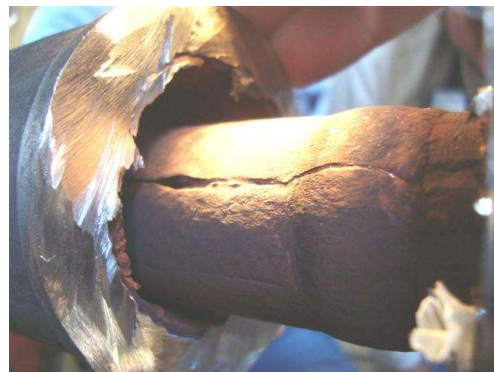
**Figura 6: Aspecto do tubo interno do dessuperaquecedor**  
Fonte: Setor de inspeção da Indústria Petroquímica

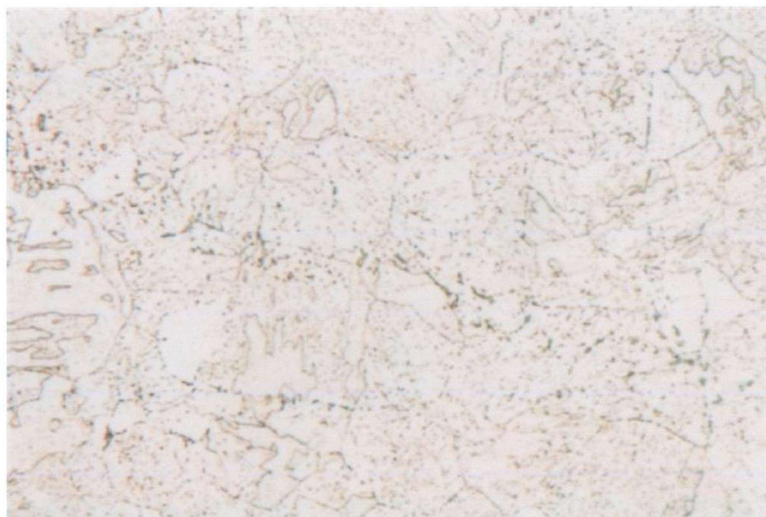
**Figura 7: Material base da amostra apresentando carbonetos finos distribuídos na matriz. Aumento de 500x**  
**Fonte: Setor de inspeção da Indústria Petroquímica**

Comparando as Figuras 7 e 8 é possível visualizar que o aspecto apresentado pelo material é compatível com o aspecto representado por A, podendo considerar que o material encontra-se na fase estável da fluência (estágio secundário).

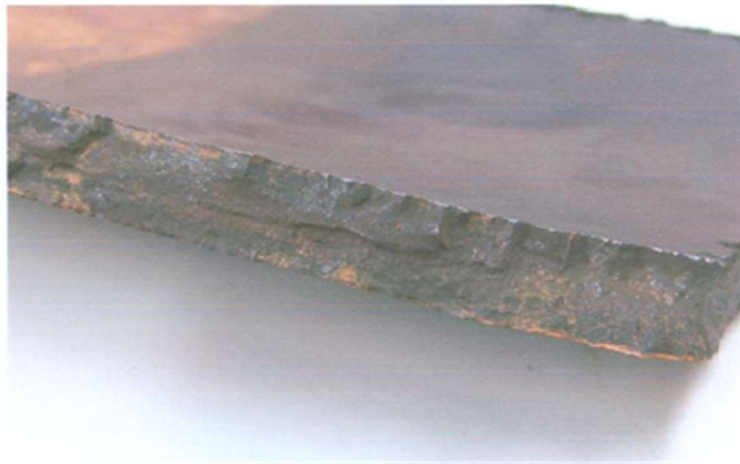
A an lise fractogr fica da amostra revela que as trincas detectadas na superf cie externa apresentavam orienta o preferencial no sentido transversal do tubo camisa. Essa an lise revelou ainda superf cies bastante lisas, com encontro das trincas externas e internas pr ximas a regi o da meia espessura do material, facilmente visualizado na Fig. 9 a seguir.

**Figura 9: Detalhe da face de uma das fraturas, indicando uma linha próxima ao centro revelando o encontro das trincas internas e externas**

A exposição do material a gradientes de temperatura gera tensões internas devido ao aquecimento não uniforme das camadas internas da amostra. A Figura 9 ilustra uma linha de encontro das trincas internas e externas, exemplificando a diferença de direção entre elas já que o processo de propagação dessas trincas deu-se de maneira diferente. As regiões da superfície de contato com o vapor tendem a aquecer mais do que as camadas mais internas, fazendo com que tensões sejam criadas na ligação entre as camadas da amostra. Essas tensões internas geradas contribuem para a propagação das trincas decorrentes do processo de fadiga térmica.

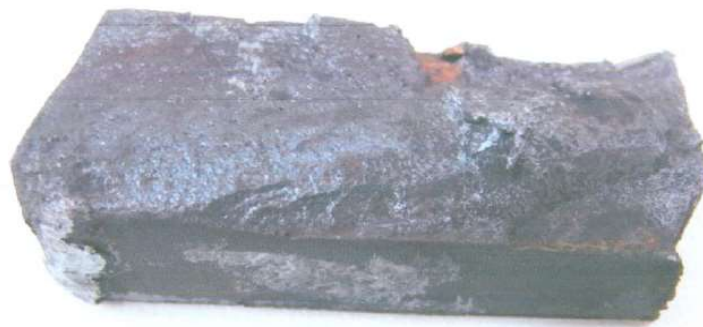
Avaliando-se outra face fraturada que indica aspecto liso e presença de discretas marcas de praia (também conhecidas como “beachmarks”), como revela a Fig. 10.

**Figura 10: Outra face fraturada da amostra indicando a presença de "beachmarks"**

Outro fator que reforça a hipótese de que a fadiga térmica foi a grande responsável pelas trincas reveladas é a presença de marcas de praia (ou “beachmarks”) na face fraturada, característica típica de fratura causada pelo estresse térmico. Outra característica desse tipo de fadiga ressaltada por Araújo Júnior (2005) é a ocorrência de trincas transgranulares devido ao a movimentação de discordâncias na rede cristalina, sendo esse tipo de trinca detectada na amostra como mostra a Fig. 11.

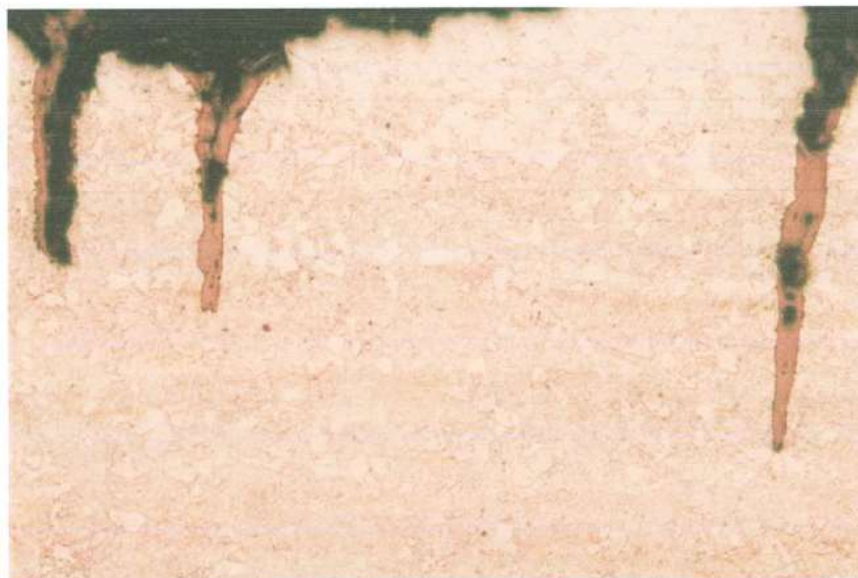
**Figura 11: Micrografia da superfície interna, apresentando trincas transgranulares, retilíneas e paralelas.  
Aumento de 100x**

A montagem errônea do bico injetor do dessuperaquecedor contribuiu com a fadiga térmica do material do tubo camisa, já que este estava exposto a quedas bruscas de temperatura, devido ao fluxo turbulento oferecido pelo dessuperaquecedor.
