## ESTUDO DAS AVARIAS EM BROCA DE METAL DURO NA FURAÇÃO DO AÇO INOX 316

# STUDY OF TOOL FAULTS IN DRILLING OF STAINLESS STEEL 316 WITH CEMENTED CARBIDE

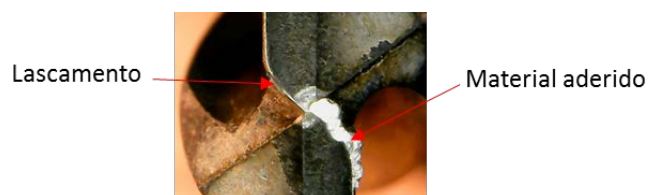
A região das arestas de corte próxima à aresta transversal apresentou aderência de material nas primeiras observações, acompanhada de lascamento, conforme a Fig.5. As baixas velocidades presentes do entorno na aresta transversal, por vezes denominada de região de transição, contribuem para o lascamento prematuro. Este fato também foi relatado no trabalho realizado por (CARVALHO, 2018).

Figura 5. Aresta transversal após 15 furos.

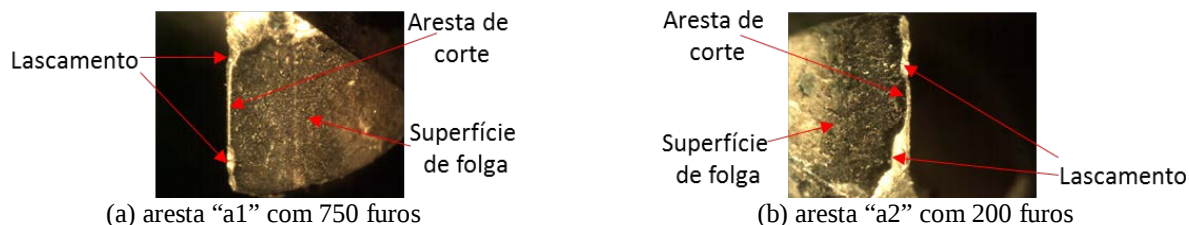
Foi observado que as duas arestas principais apresentaram avarias diferentes. Enquanto a aresta que foi designada como "a1" manteve-se íntegra (desconsiderando a região próxima da alma da broca) até o furo de número 700, a aresta "a2" apresentou lascamento em todo seu comprimento no furo de número 200, conforme pode-se perceber na Fig.6.

Figura 6. Arestas da broca apresentando lascamento.

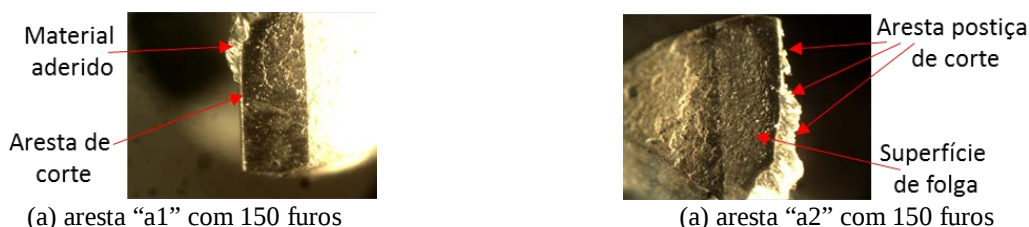
Cabe ressaltar que na observação após 150 furos, foi percebido uma grande quantidade de aço inox aderido na aresta 2, Fig. 7, caracterizando aresta postiça, o que, em seguida, ocasionou o lascamento da região quando foi arrancado da superfície da broca.

Figura 7. Arestas da broca apresentando lascamento.

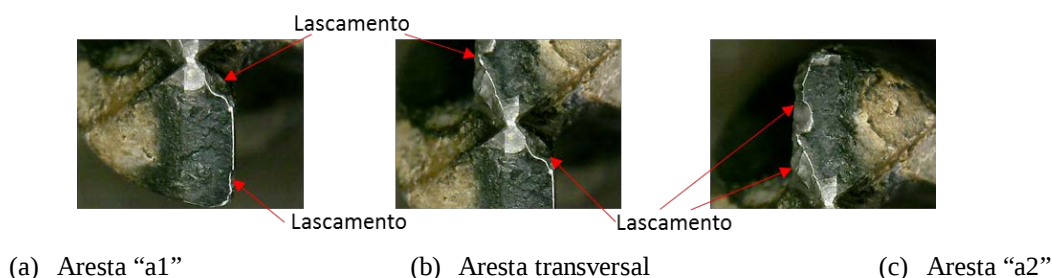
Apesar de ainda estar realizando a furação após 950 repetições, as condições das arestas de corte quando o experimento foi interrompido, perceptíveis na Fig.8, não eram normais, haja visto o lascamento presente em todas as arestas.

Figura 8. Condição das arestas da broca após 950 furos.

O emprego ou desenvolvimento de materiais utilizados em cobertura de ferramentas que ofereçam menor atrito e sejam menos propensas à aderência parece ser uma boa maneira de aumentar a vida das brocas empregadas na furação do aço inox. A refrigeração também pode ser um ponto importante para ser estudado, embora ela seja um gargalo em qualquer processo de furação que não utilize brocas com orifício de refrigeração.
