A IMPORTÂNCIA DO ENSAIO DE ULTRASSOM PARA A CONSTRUÇÃO DE UMA LINHA DE TUBULAÇÃO EM AÇO CARBONO API 5L Gr.B, DESTINADA AO TRANSPORTE DE HIDROCARBONETO EM ALTA TEMPERATURA

O estudo foi realizado em uma empresa de montagem que atua na área petroquímica, durante o ano de 2018, descrevendo os requisitos mínimos para a execução do ensaio não destrutivo por ultrassom, em soldas circunferenciais de tubulações industriais. Foi analisado um tubo de aço carbono, com metal de base aço de carbono API 5L, da empresa em estudo, no qual possui isométrico 43-HC-01000 e espessura 12,7mm e diâmetro nominal 16"

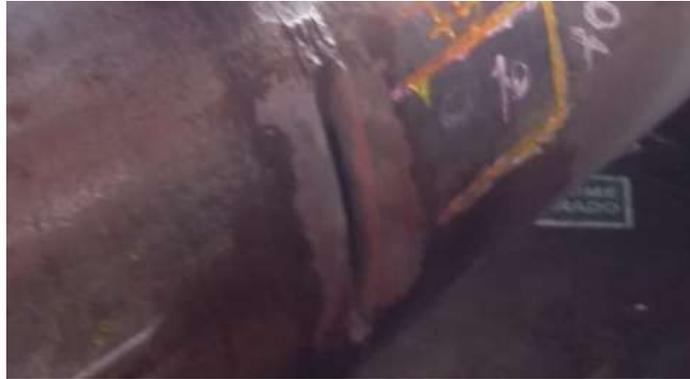
Figura 6 – Abertura do reparo (Autor, 2018)

A descontinuidade foi registrada com todos os parâmetros que especificam sua localização e em seguida foi realizada sua remoção (Figura 6), fazendo uso de discos abrasivos. Após a abertura do defeito, foi aplicado o líquido penetrante (figura 7) e em seguida foi revelado (figura 8) que ainda estava presente a falta de fusão detectada inicialmente no ensaio de ultrassom. Com a finalidade de garantir a ausência do mesmo, o procedimento de remoção do defeito é realizado seguidamente, até não se obter mais nenhum afloramento proveniente do ensaio de líquido penetrante.

Depois de todo o procedimento de reparo descrito acima, a junta foi liberada para a soldagem e em seguida foi submetida a sequência de ensaios necessária, como: visual de solda, líquido penetrante, partícula magnética, e, por fim, o ultrassom.
