## INVESTIGAÇÃO DOS MECANISMOS DE DEFEITO DE UM TRILHO FERROVIÁRIO SOLDADO POR CENTELHAMENTO

# INVESTIGATION OF THE DEFECT MECHANISM OF A RAILROAD RAIL WITH FLASH BUTT-WELDING

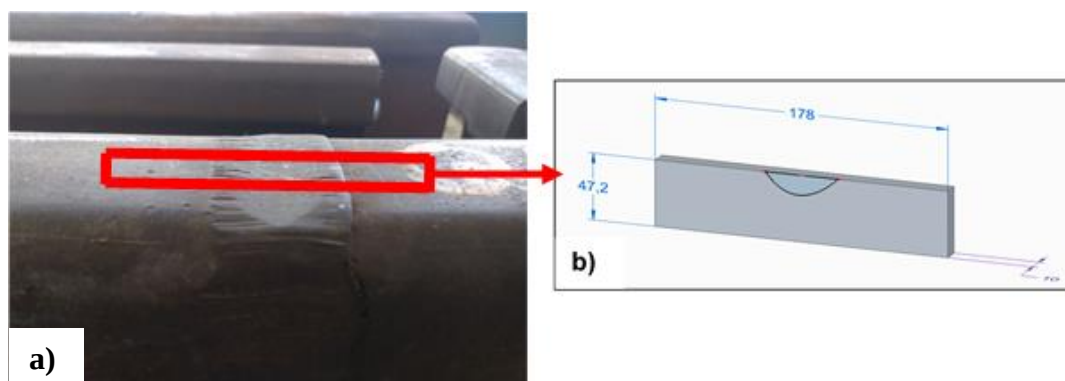
Os trilhos do tipo TR68 que se utilizou nesse trabalho foram cedidos por uma empresa que opera estradas de ferro que são classificadas como de transporte pesado (*heavy haul*). Ademais, o trilho avaliado nesse trabalho foi retirado da via, pois apresentava um defeito do tipo canoamento na região da junta soldada por centelhamento. A Figura 1 apresenta a amostra seccionada do trilho defeituosos.

Figura 1. Esquema de secção do trilho (a) trilho e (b) amostra retirada (Autores, 2021)

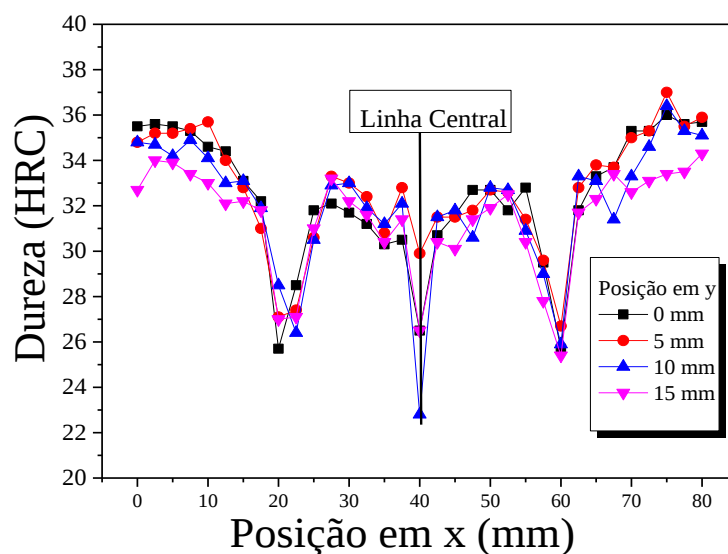
Figura 6. Perfil de dureza da junta soldada (Autores, 2012)

A Figura 6 evidencia a formação de “dentes de vampiro” que decorre do aporte térmico formado durante o processo de soldagem por centelhamento que condiciona mudanças estruturais, assim nas posições referentes a zona termicamente afetada há um decréscimo de dureza (Grigorenko *et al.*, 2016; Porcaro *et al.*, 2019; Sarikavak *et al.*, 2020). O trilho fora substituído da ferrovia pela presença de defeito de canoamento na região da linha central da união soldada que apresentou maior vales de diminuição da dureza, sobretudo na posição 10 mm, o que pode ser indicio da origem do surgimento do defeito, uma vez que há uma diferença de dureza. Diante disso, a região menor dureza é suscetível a formar esse tipo de defeito durante a interação roda trilho e o carregamento aplicado nessa região, fato este contribuído pela formação de estruturas diferentes do metal de base (Mutton *et al.*, 2016).

Ademais, literaturas como Porcaro *et al.* (2019) e Bauri *et al.* (2020) demonstram que a presença dos decréscimos de dureza são desafios no processo de desenvolvimento de soldagens em trilhos, que são consideradas regiões que facilitam a nucleação e propagação de trincas, fato esse que pode condicionar o desenvolvimento de defeitos como o que ocasionou a substituição do trilho avaliado nesta pesquisa.

O trabalho de Porcaro *et al.* (2019) apresenta que a minimização dos problemas envolvendo a microestrutura e o dureza da junta solda é o controle das taxas de resfriamento durante o processo de soldagem por centelhamento, que pode garantir certa homogeneidade da dureza dessa região de união.

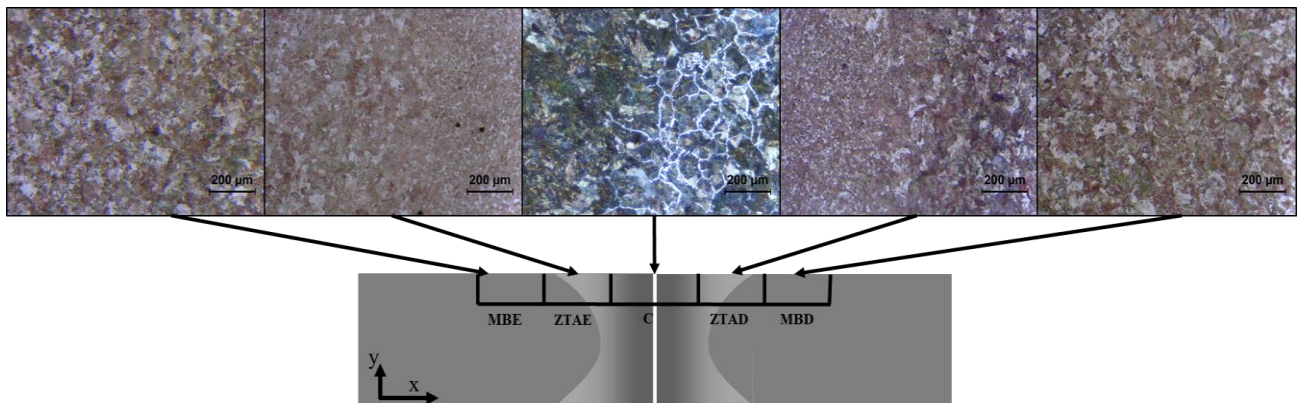
Figura 7. Esquema da microestrutura das áreas da junta soldada (Autores, 2021)

A linha central (C) presente na secção da Fig. 7, apresenta descarbonetação, caracterizadas como ferrita pelas literaturas Porcaro *et al.* (2019) e Sarikavak *et al.* (2020), enquanto nas zonas termicamente afetada (ZTA) é presente a transição na morfologia dos grãos, isto é, a formação de grãos mais refinados, os estão relacionados a diminuição localizada da dureza, ou seja, os “dentes de vampiro” (Mutton *et al.*, 2016). Além disso, o metal de base assim como as demais estruturas é proeminentemente de estrutura perlítica.

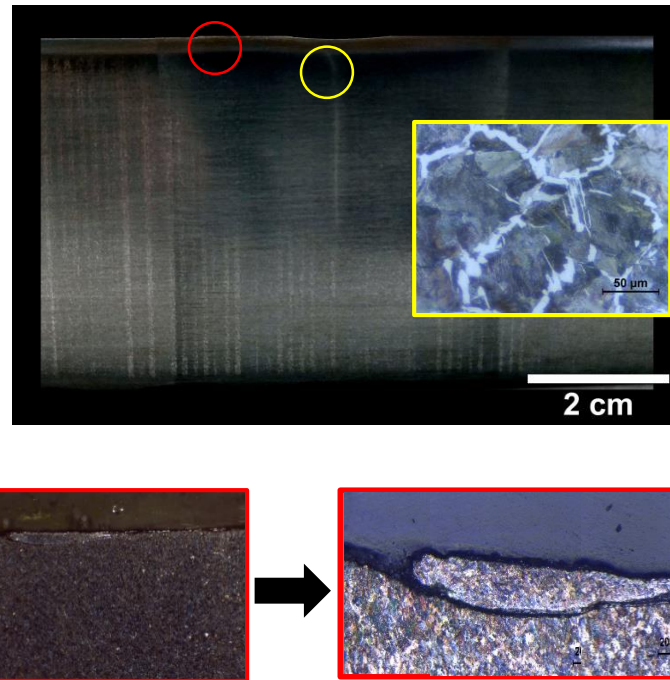
A Figura 8 apresenta análise da região da junta soldada em que se percebe na região circulada em amarelo a presença da linha de descarbonetação, a qual está no centro do defeito de canoamento. A descarbonetação pode ser considerada como uma das possíveis causas do desenvolvimento do defeito, uma vez que segundo Garnham, e Davis (2008) pode ocorrer em decorrência do processo de variação térmica oriunda da soldagem o qual gera ferrita pró-eutetóide que está associada à nucleação de trincas e defeitos por fadiga de contato de rolamento. Outrossim, na região circulada em vermelho tem-se outro defeito encontrado superficial, que surge da combinação da corrosão e da fadiga de contato de rolamento, o qual é denominado pela literatura de *pitting* (Datsyshyn e Panasyuk, 2001 e Su *et al.*, 2019).

Figura 8. Análise dos defeitos presentes na secção da junta soldada (Autores, 2021)

Por fim, o controle dos parâmetros durante o processo de soldagem, principalmente, no surgimento de esferiodização da perlita, tona-se condição crítica a melhoria da junta, assim garantindo homogeneidade da dureza durante a região, assim evitando canoamento.

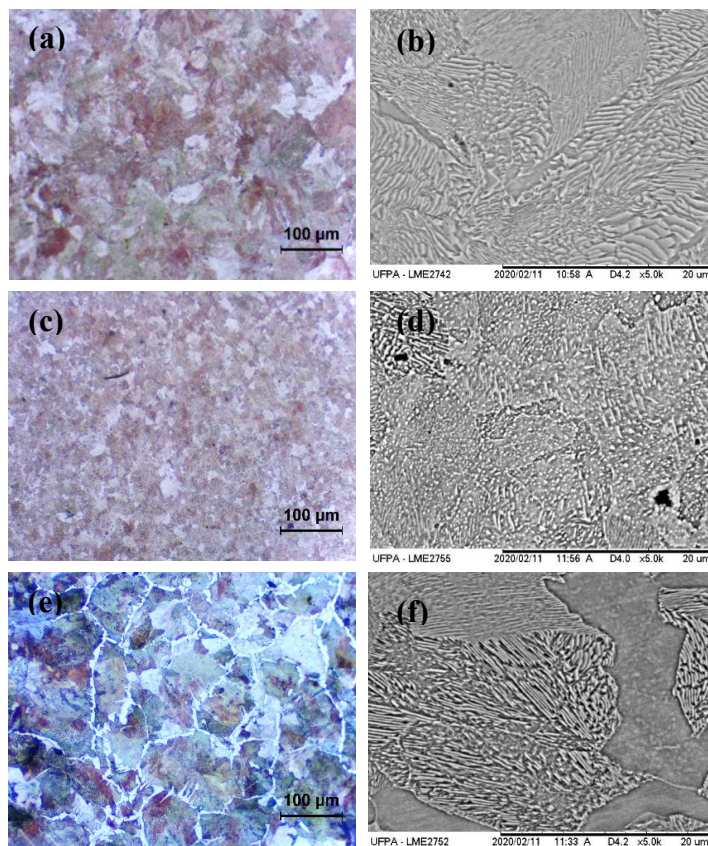
A análise da microestrutura permitiu verificar a modificação da estrutura dos grãos do material como apresentado na Fig. 9. Nas Fig. 9.a e Fig. 9.b ficou evidente a estrutura do metal de base do trilho, já na Fig. 9.c e na Fig. 9.d é visto a região de refino de grão, enquanto na Fig. 9.e e na Fig. 9.f tem-se a região central ou região de união.

Figura 9. Comparação entre as microestruturas: (a) e (b) MB, (c) e (d) ZTA e (e) e (f) C, nas imagens a esquerda via MO e a direita via MEV (Autores, 2021)

A Figura. 9 destaca por meio das imagens via MEV a proeminência de estruturas perlíticas, contudo devido às variações no aporte térmico da soldagem ocorre mudanças estruturais como visto na Fig. 9.d, em que é possível notar a presença de esferiodização da perlita, a qual apresenta maior espaçamento interlamelar o qual apresenta relação inversamente proporcional a dureza que nessa região apresenta os maiores vales (Mutton *et al.*, 2016 e Porcaro *et al.*, 2019). Além disso, a descarbonetação da amostra como mostrada na Fig. 9.f, demonstra uma diferença estrutural nos contornos de grãos se comparado ao metal de base, o qual como já citado está ligado a presença de ferrita pró-eutetóide.
