## ANÁLISE DE FALHA EM PLACAS DE PERMUTADORES DE CALOR DE TITÂNIO COMERCIALMENTE PURO SUBMETIDOS À CORROSÃO: UMA REVISÃO

**Resumo:** O titânio comercialmente puro é empregado com frequência na fabricação de trocadores de calor por placas (PHE) da indústria petroquímica, devido principalmente, a sua conformabilidade suficiente para a criação do complexo perfil das placas, alta resistência à corrosão, graças à criação de um filme protetivo de óxidos (usualmente  $TiO_2$ ), alta resistência mecânica e relativo baixo custo. Contudo, é observado que em determinadas condições, como altas temperaturas e ambientes sujeitos a alta salinidade e concentração de ácidos, o TiCP ainda é suscetível a esse tipo de desgaste. Com a finalidade de compreender como a corrosão ocorre nesse material, e os processos que a amplificam e podem levar à falha em tais trocadores de calor, o presente trabalho tem por objetivo consolidar em um único documento as informações disponíveis na literatura que tratam sobre a suscetibilidade do titânio comercialmente puro à corrosão, principalmente quando se tem a ação de água do mar. Constata-se que, sob as condições propostas, o TiCP é suscetível principalmente à corr

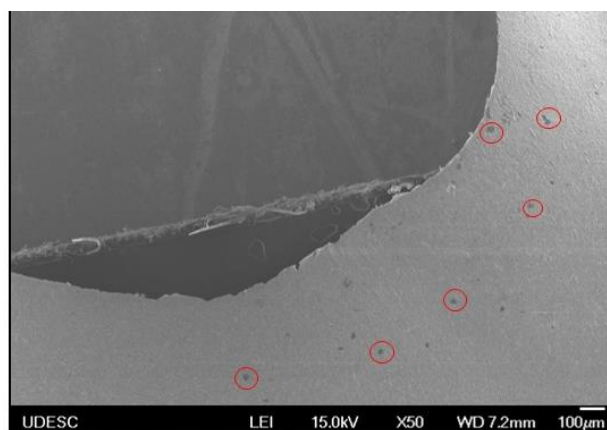
Por fim, foi observado pelos autores do presente trabalho supostos pites na região adjacente de uma falha (orifício que surgiu após operação próximo a região do bocal do trocador), em placas de trocadores de calor do tipo PHE, confeccionadas de TiCP G2, conforme mostra a Fig. 5. Foi concluído pelos autores que, possivelmente, o furo originou-se de diversos pites agravados por erosão.

Figura 5. Supostos pites em uma placa de um trocador de calor PHE de TiCP G2.  
(Autores, 2022)

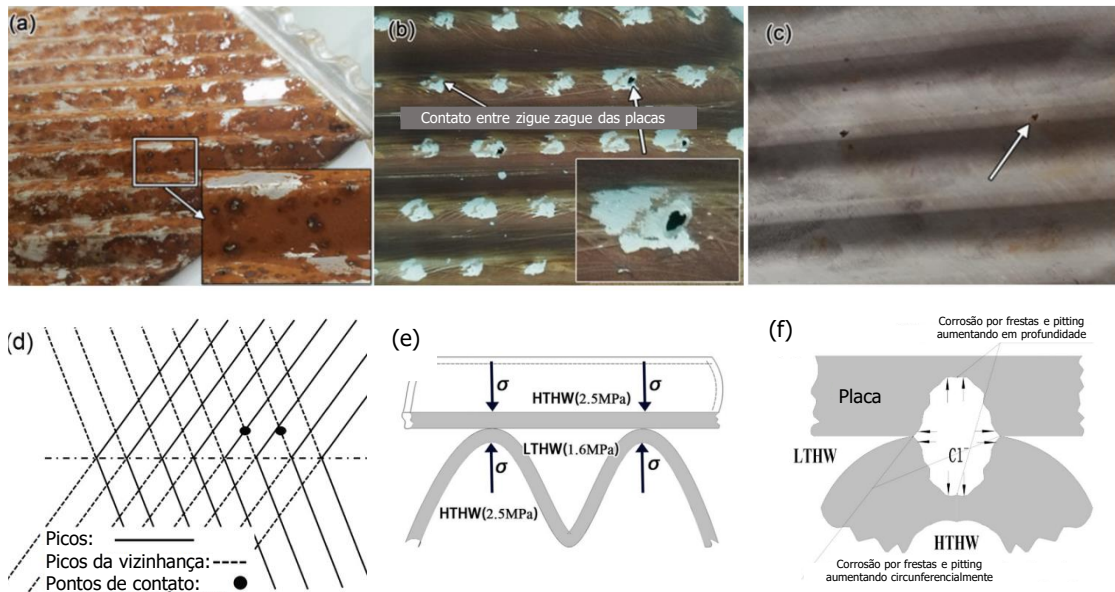
Fan *et al.* (2019) analisaram as falhas num trocador de calor por placas de aço inoxidável 316L de uma usina de cogeração. Segundo os autores, as falhas iniciaram-se com o mecanismo de *fretting* ocasionado pela diferença de pressão de cada lado da placa, o que removeu a camada passiva de óxidos e criou um sítio para a corrosão por frestas promovida pelo Cl<sup>-</sup>. O mecanismo de desgaste é elucidado pelas Fig. 8e e Fig. 8f. Já na Figura 8a e 8b observam-se os pites e perfurações do lado de passagem do fluido de baixa temperatura, tais pites foram formados na região de contato entre as duas placas (Fig. 8d) e apresentavam formato de bacia. Estes eram maiores que os encontrados no lado de passagem do fluido de alta temperatura (Fig. 8c)

Figura 8. Placa de um trocador de calor PHE que apresentou falha e o respectivo mecanismo de falha. (Fan *et al.*, 2019)

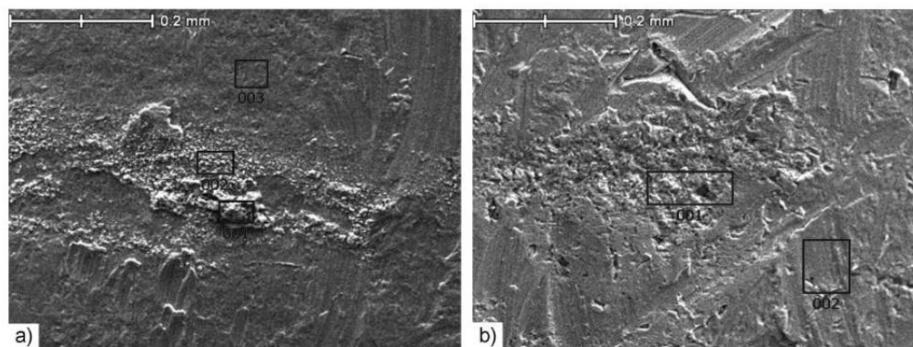
Nas observações de Gong *et al.* (2012), um dos mecanismos geradores de defeitos encontrados nos tubos de trocadores de calor de TiCP G2 foi o *fretting*, foi formado partículas de metais abrasivas (Fig. 9a), pites abrasivos e rechaduras (Fig. 9b).

Figura 9. Imagem MEV de defeitos em um tubo de um trocador de calor provocados por *fretting*. (Gong *et al.*, 2012)

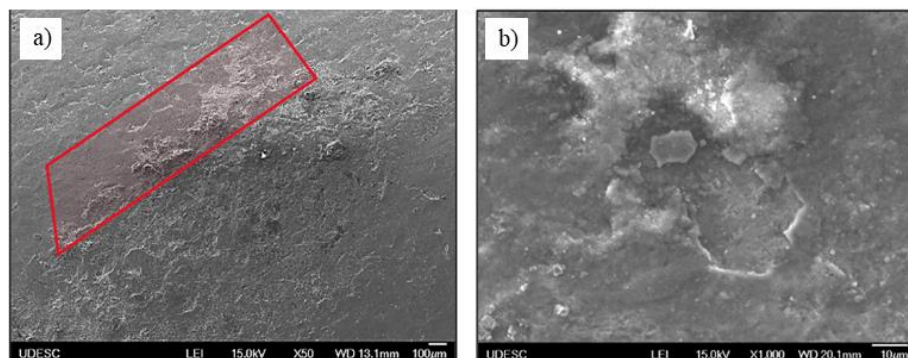
Figura 10. Análise MEV da região de *fretting* da placa de um trocador de calor PHE de TiCP. Autores (2022).

Os autores do presente trabalho estudaram um suposto defeito causado por *fretting* nas placas de um trocador de calor PHE de TiCP G2. Assim como o observado por Gong *et al.* (2012), observou-se um aumento da rugosidade na região afetada pelo mecanismo (Fig. 10a), além de perda de material (Fig. 10b).

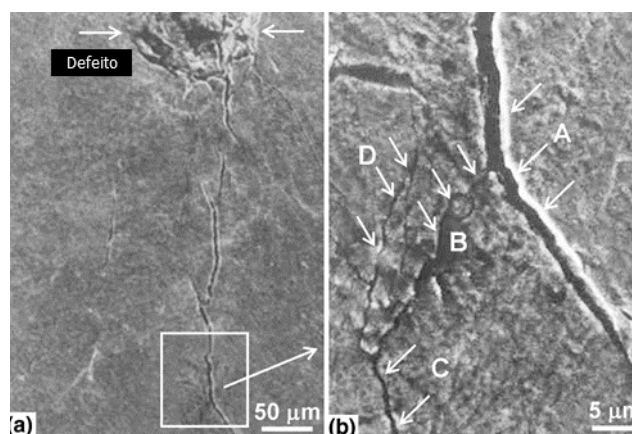
Um equipamento usado para indicar o nível de líquido (mistura de neobutano, isobutano e neopentano) presente em um tanque foi o objeto de estudo de Tawancy (2017). O medidor era fabricado de TiCP-G2 e possuía soldas. O material apresentou perfurações, rachaduras e bolhas na região próxima ao cordão de solda, principalmente na região em contato com o líquido. O autor concluiu que a absorção de hidrogênio pelo material e rápido resfriamento durante a soldagem alteraram a morfologia da peça, criando uma fase híbrida composta por  $\alpha$ -Ti,  $\beta$ -Ti e a fase frágil  $\delta$ -Ti, que submetida a esforços gerados pela pressão do líquido, acabou degradando o medidor. A Figura 11 apresenta um exemplo das rachaduras encontradas.

Figura 11. Imagem MEV de rachaduras encontradas em um flutuador: a) de uma rachadura conectada com uma bolha; b) da ramificação de uma rachadura. (Tawancy, 2017)
