## ESTUDO SOBRE DESGASTES DE PUNÇÕES REVESTIDO COM CR3C2-25NICR E WC-10CO4CR ATRAVÉS DO PROCESSO DE ASPERSÃO TÉRMICA OXICOMBUSTÍVEL DE ALTA VELOCIDADE (HVOF)

**Resumo:** O desgaste é o fator que causa a maior parte das falhas e a redução na vida útil de ferramentas de conformação. A crescente demanda da indústria por menores custos, maior produtividade e melhor qualidade estão entre as justificativas para que se busquem maneiras de incrementar o desempenho de matrizes. Em função disso, o objetivo deste estudo é identificar os mecanismos de desgaste dos punções utilizados em forjamento a quente. Serão analisados dois punções com revestimentos aplicados pelo método de HVOF, sendo um com aspersão de Carboneto de Cromo (Cr3C2-NiCr) e outro com Carboneto de Tungstênio (WC-CoCr). O desgaste sofrido pelos punções se dá de forma progressiva e ocorre em função das tensões que o material forjado exerce sobre o punção e do deslocamento de material na superfície, além da variação de temperatura a qual o punção é submetido durante a operação. A literatura costuma dividir o desgaste em quatro principais tipos: desgaste adesivo, fadiga de superfície, desgaste abrasivo e desgaste químico. No caso

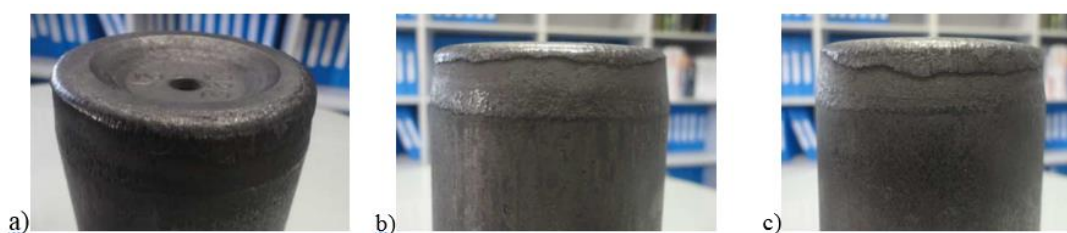
Observa-se que neste punção não houve deformação aparente significativa que pudesse comprometer a fabricação da peça forjada, conforme mostra a Figura 5. Também nota-se que o ângulo da ponta permaneceu sem alterações significativas de forma. Ainda, através das Figuras 5 (b) e 5 (c), verifica-se que há material aderido no substrato, em quantidades e em locais diferentes, ou seja, há mais material em determinadas regiões do que em outras.

**Figura 5** - Punção com revestimento de Carboneto de Cromo: (a) Vista em perspectiva; (b) Vista lateral 1; (c) Vista lateral 2.

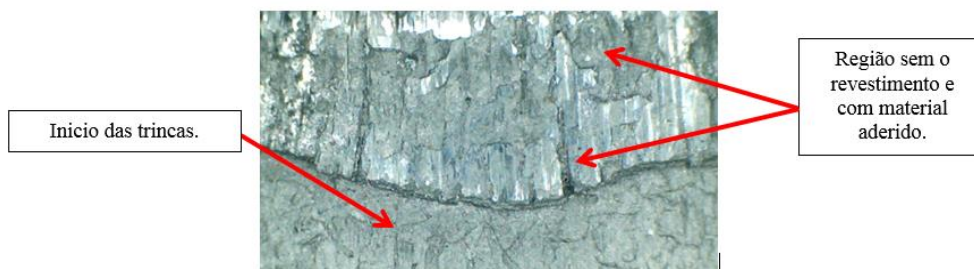
Na extremidade superior do punção, região que entra em contato direto com o material e que sofre as maiores tensões, tem-se o aspecto de “terra rachada” conforme visto na Figura 6. Este é um dos primeiros indícios de falha do revestimento, indicando também que houve fadiga térmica como um dos mecanismos de falha atuante. A partir desta falha iniciam-se as demais.

**Figura 6** - Falhas no punção com revestimento de Carboneto de Cromo.

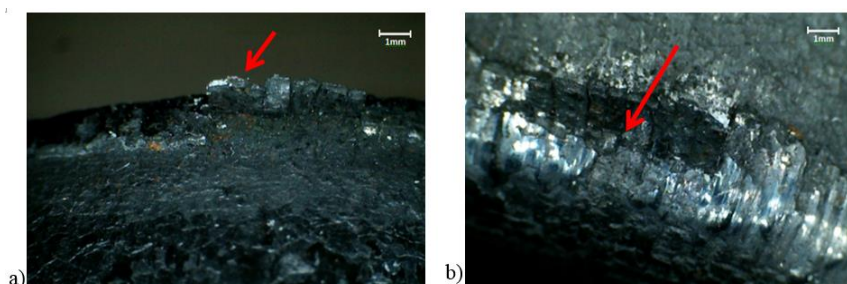
Em outra imagem percebe-se que o revestimento foi arrancado do substrato e o material forjado adere à superfície, sendo que este desprende-se da superfície com facilidade após o forjamento. As Figuras 7 (a) e 7 (b), exemplificam este comportamento.

**Figura 7** - Diferentes falhas ocorridas no punção de Carboneto de Cromo: (a) Deslocamento do material aderido; (b) Região com material aderido.

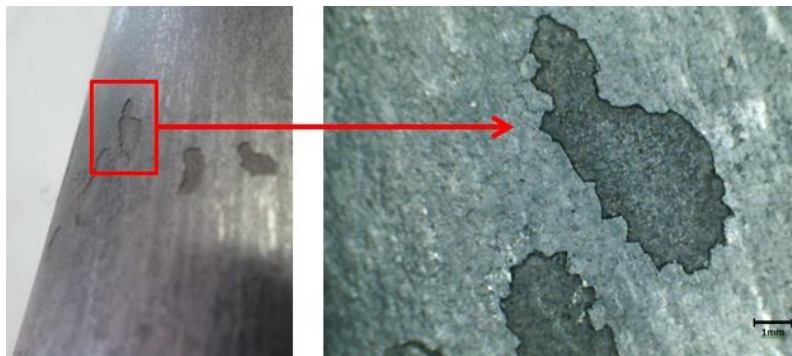
Em regiões do corpo do punção ocorreram deslocamentos, conforme a Figura 8, podendo esta falha estar associada aos seguintes fatores:

- Rugosidade extremamente elevada deixada na superfície após revestimento (não foi aplicado nenhum processo para reduzir a rugosidade neste primeiro teste);
- Deficiência de lubrificação;
- Preparação por jateamento da superfície antes do revestimento insuficiente ou fora de condições ideais para dar maior adesão da camada ao substrato.

**Figura 8** - Desplacamento do revestimento no corpo do punção

Nos testes laboratoriais, realizados previamente, nota-se que o revestimento com Carboneto de Cromo apresenta rugosidade mais elevada, em torno de 3,067  $\mu\text{m}$ . Acredita-se que em função disso, o atrito entre o revestimento e o material forjado foi o mais elevado, fato que contribuiu para o deslocamento do revestimento ser mais acentuado neste punção do que nos demais. A elevada dureza do revestimento de Carboneto de Tungstênio oferece maior resistência ao desgaste em relação ao revestimento de Carboneto de Cromo. Com base nestes resultados, acredita-se que a rugosidade muito elevada prejudicou o processo e facilitou o surgimento das falhas.

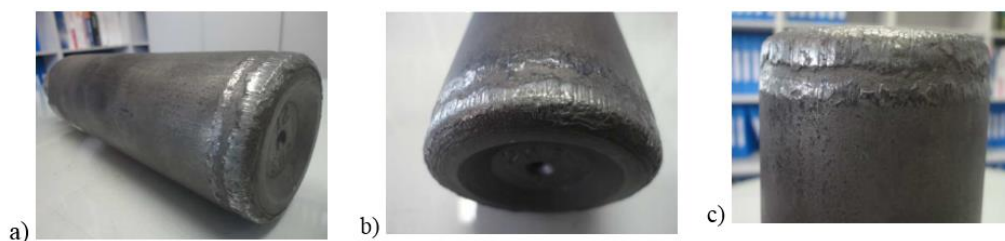
O punção revestido com Carboneto de Tungstênio apresenta uma rugosidade média de  $2,125 \mu\text{m}$ , em torno de 30% menor do que a rugosidade do punção revestido com Carboneto de Cromo. Porém, ainda assim é uma rugosidade elevada, que exige uma atenção especial quanto a lubrificação. Em função disso, neste punção também tem-se fenômenos de desgastes, tais como: deformação plástica, fadiga térmica, desgaste abrasivo, adesão de material forjado, de modo similar ao observado para o revestimento de Carboneto de Cromo. A Figura 9 mostra, através de diferentes posições, os mecanismos de desgaste sofridos pelo punção. Percebe-se que a adesão de material é acentuada, tanto na ponta do punção, como na região onde há a transição do ângulo para a seção reta do corpo do punção. Através da Figura 9 (c) é possível visualizar que há deformação aparente e que houve alteração do ângulo na ponta do punção, devido a deformação.

**Figura 9** - Punção com revestimento de Carboneto de Tungstênio: (a) Vista em perspectiva; (b) Vista frontal; (c) Vista lateral.

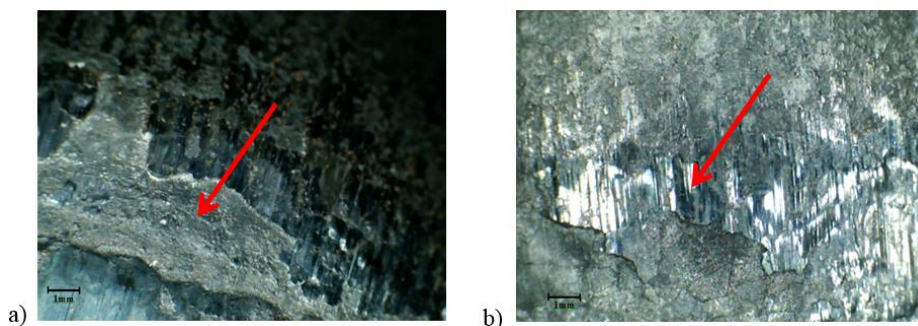
Em uma análise mais minuciosa nota-se que em algumas regiões do punção o revestimento deslocou, conforme pode ser observado na Figura 10 (a) e 10 (b).

**Figura 10** - Regiões da ponta do punção onde o revestimento deslocou.

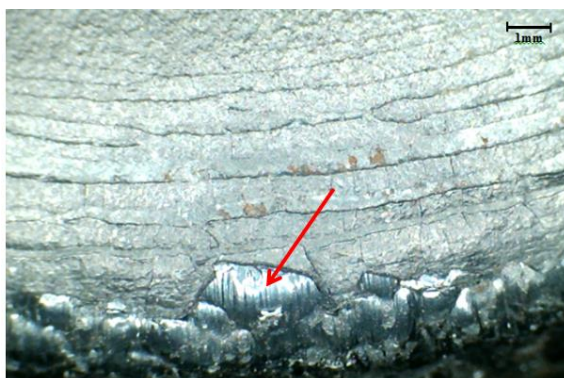
Nota-se que o revestimento deformou-se progressivamente, em função das altas temperaturas nas quais ele fica exposto, gerando o efeito de camadas sobrepostas, o que facilita a quebra e o deslocamento do revestimento, conforme Figura 11.

**Figura 11 - Deformação do revestimento**

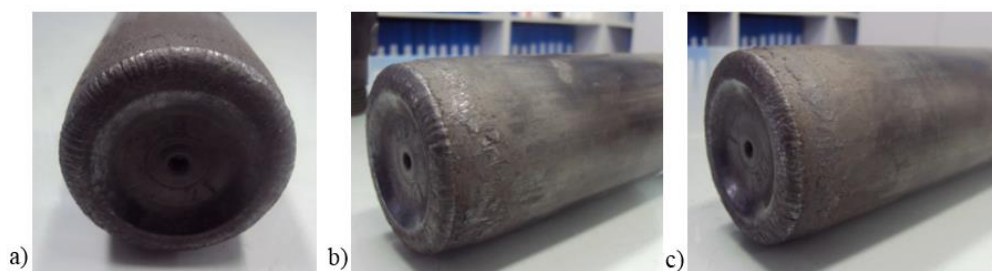
O punção com a condição original de trabalho apresentou a maior deformação plástica, comprometendo, inclusive, o ângulo da ponta do punção. Porém, verificou-se que não houve a adesão de material como nos punções revestidos pelo processo de HVOF. A Figura 12 mostra através de diferentes posições os desgastes sofridos pelo punção.

**Figura 12 - Punção nitretado**

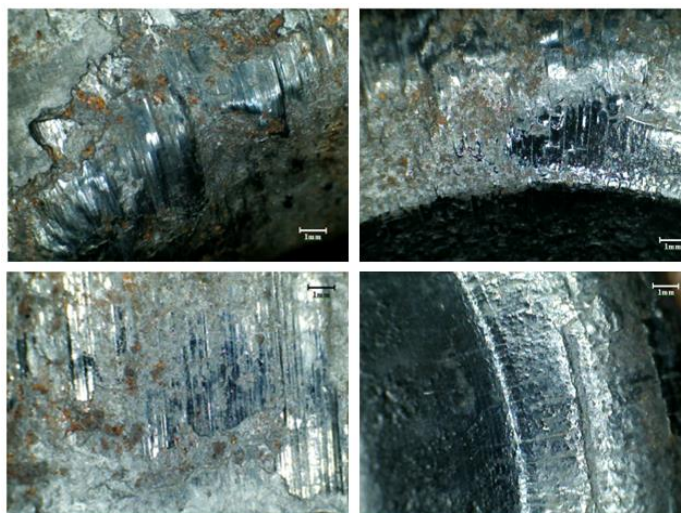
O brilho acentuado de algumas regiões na ponta do punção demonstram o desgaste severo sofrido na camada nitretada. Os fragmentos que se desprendem do punção atuam como partículas de terceiro corpo, e através do deslocamento do material atiram entre peça e punção, provocam maior abrasão e um efeito “brilhoso” em algumas regiões, como pode ser observado no conjunto de imagens, representado pela Figura 13. Além disso, também observa-se os variados tipos de desgastes sofrido pelo punção em estado original (nitretado a gás).

**Figura 13 - Diversos tipos de desgaste**
