## ANÁLISE DO DESGASTE DE BROCAS ODONTOLÓGICAS VISANDO SUA MELHOR EFICIÊNCIA

**Resumo:** As brocas odontológicas são instrumentos rotatórios de corte ou desgaste frequentemente utilizados por todos os cirurgiões dentistas, independente da especialidade. Por ser uma ferramenta rotativa e que trabalha a vários ciclos por minuto, ocorre atrito entre a ferramenta e a dentária, causando desgaste. A eficiência do desgaste dos instrumentos rotatórios pode ser considerada como a capacidade máxima de remoção de estrutura dental com mínimo esforço em menor tempo e, a longevidade funcional caracterizada pelo tempo em que pode ser usado com eficiência. As hastes são fabricadas com um aço ABNT 303 devido a sua excelente resistência à corrosão, alta resistência ao ataque de agentes corrosivos e possui boa tenacidade em baixas temperaturas. As brocas são formadas da haste e de uma ponta ativa, geralmente tipo Carbide ou Diamantada. A ponta diamantada é fabricada através de um processo de eletrodeposição ou CVD, onde há depósito de diamante com diferentes granulometrias, variando de broca por broca. O foco do trabalho foi o estudo de dois tipos diferentes de revestimento, Hard Carbon e Nitreto de

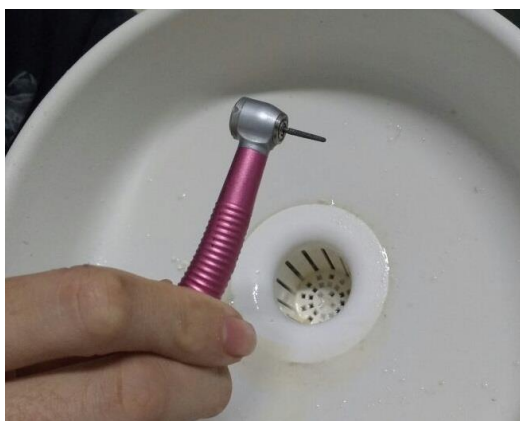
**Figura 2. Caneta de alta rotação e broca diamantada.**

Após as visitas nos consultórios, foi sugerido pelos profissionais a utilização de um material cerâmico, para que durante o experimento criasse uma circunstância mais próxima possível da realidade na utilização da ferramenta. Além das próteses, canetas de alta rotação também foram utilizadas (Fig. 2), que são acessórios nos quais as brocas odontológicas são acopladas para entrar em funcionamento.

Para compreender o procedimento, é válido explicar o funcionamento das canetas de alta rotação. Existe um pedal onde o operador controla a rotação das brocas, ou seja, se o pedal estiver todo abaixado, a caneta trabalhará na sua rotação máxima, e quando o pedal estiver parcialmente abaixado haverá uma rotação menor.

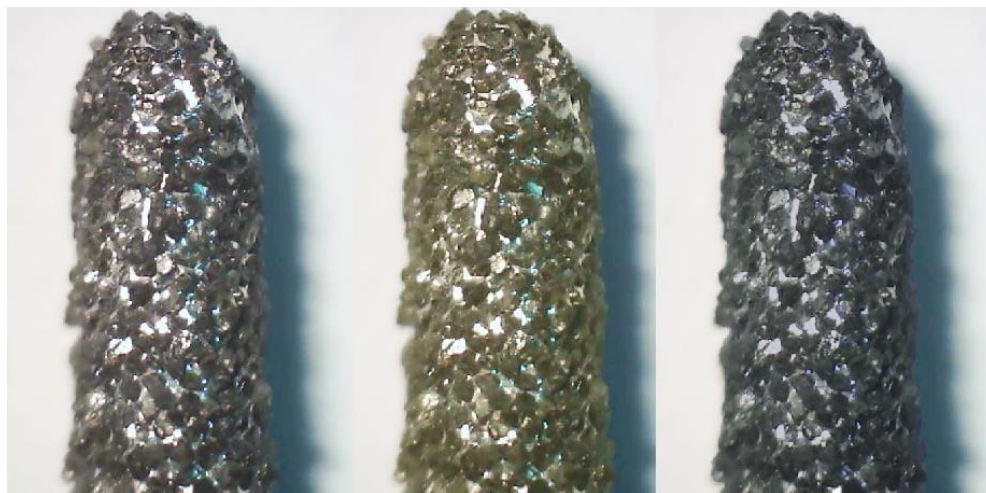
**Figura 3. Imagens microscópicas das brocas antes do experimento.**

A segunda e terceira etapa foram iguais à primeira, exceto que na segunda etapa foi utilizada 3 brocas diamantadas revestidas com Nitreto de Titânio, e na terceira etapa, 3 brocas revestidas com DLC tipo Hard Carbon. Figura 3, estão demonstradas as brocas sem revestimento, revestimento de Nitreto de Titânio e Hard Carbon, respectivamente, antes do teste.

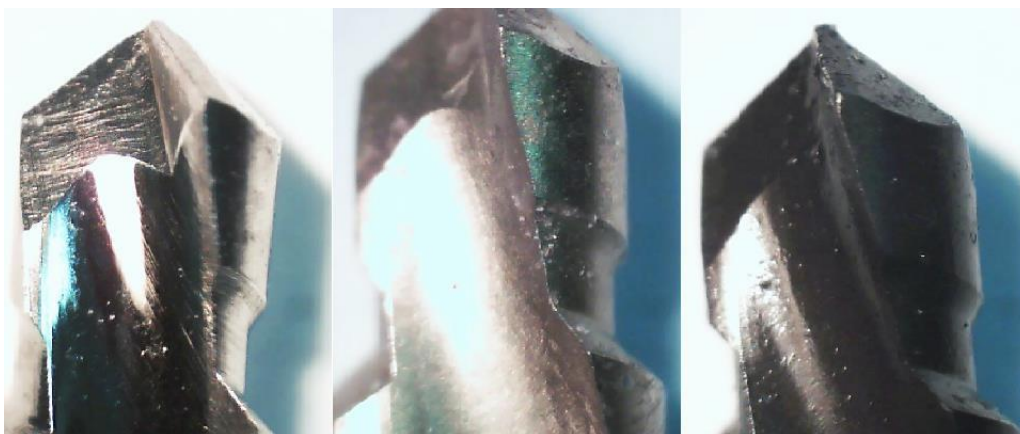
**Figura 4. Imagens microscópicas das brocas tipo carbide.**

Os outros dois testes realizados foram iguais ao anterior, com diferença, é claro, do tipo de broca tipo carbide utilizada: no segundo experimento foi utilizada a broca com revestimento de Nitreto de Titânio e no terceiro experimento, utilizada a broca com revestimento Hard Carbon. A Figura 4 mostra as brocas tipo carbide, sem revestimento, com revestimento de Nitreto de Titânio e Hard Carbon, respectivamente, com auxílio do microscópio.

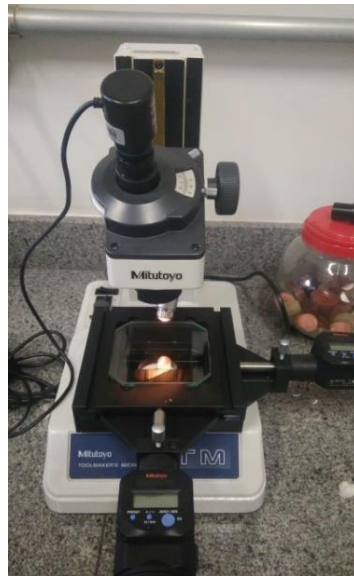
**Figura 5. Microscópio Mitutoyo.**

O microscópio utilizado para a análise foi um microscópio digital Mitutoyo, com um aumento de imagem de 50 vezes, Fig. 5. Após a instalação e configuração, foi possível transmitir a imagem gerada no microscópio para a tela, onde assim foi possível ajustar as brocas com mais facilidade além de fazer as capturas das imagens, como pode ser visto na Fig. 6.

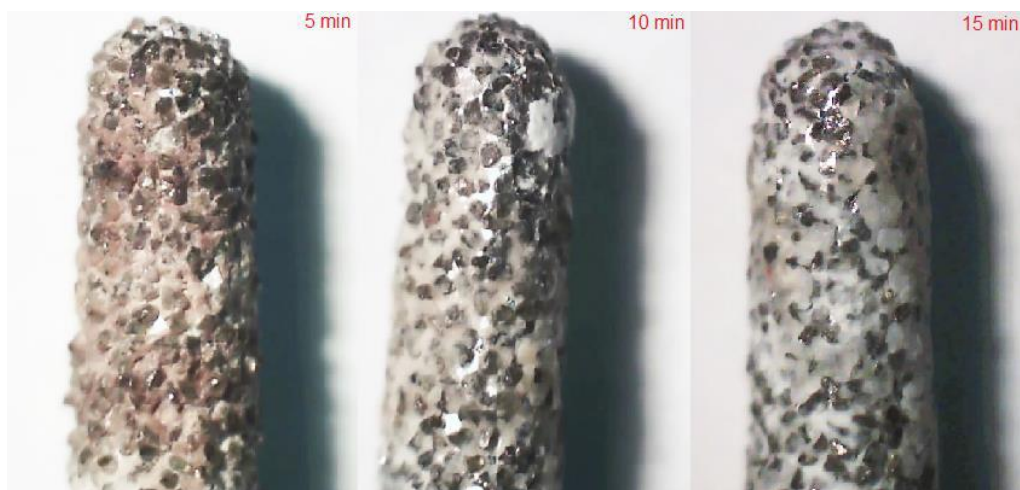
Após as análises das imagens obtidas no microscópio, foram observados comportamentos distintos nas brocas diamantadas, em que é possível identificar desgastes diferentes nas ferramentas, com ou sem revestimento. Nas brocas diamantadas sem revestimentos foi observado uma queimadura da peça já nos 5 primeiros minutos. Com o passar do tempo o desgaste foi se acentuando, devido à perda dos diamantes e também à adesão de material cerâmico na ferramenta. A Figura 7 mostra a comparação entre as brocas diamantadas sem revestimento nos tempos de 5, 10 e 15 minutos respectivamente, após os experimentos.

**Figura 7. Brocas diamantadas sem revestimento após o experimento.**
