## MANUTENÇÃO PREDITIVA A PARTIR DE ANÁLISE DA EFICIÊNCIA NA USINA FOTOVOLTAICA DO IFMG CAMPUS CONGONHAS

**Resumo:** *Esse estudo tem como objetivo apresentar uma análise da eficiência de uma usina fotovoltaica antes e após uma manutenção, conseguindo uma melhoria na produção de energia elétrica. Neste trabalho será efetuado o cálculo da eficiência entre os meses de fevereiro e setembro de 2017, utilizando os valores de geração de eletricidade e a radiação total incidente, observando assim o desempenho antes e depois de uma manutenção. De acordo com esse estudo, percebe-se que a queda da eficiência pode estar ligada ao acúmulo de sujeira nos painéis, podendo assim constatar os períodos de limpeza das placas. Outro ponto de destaque é que esta usina fotovoltaica está localizada no Instituto Federal de Minas Gerais – Campus Congonhas, situado em uma região extrativista de minério de ferro, com grande acúmulo de poeira na zona urbana, contribuindo para uma maior frequência de manutenção.*

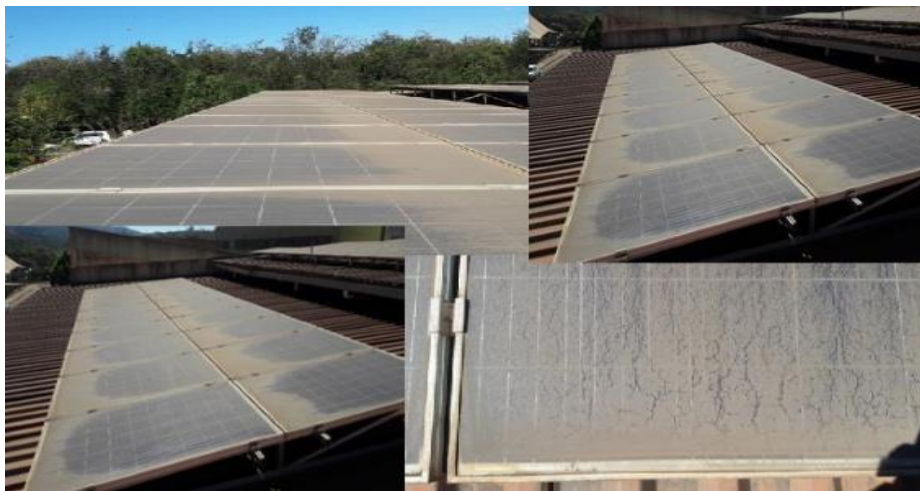
**Figura 2: Módulos antes da manutenção. Fonte: alsol energias renováveis**

Para determinar os parâmetros indicadores da necessidade de manutenção, realizou-se um levantamento dos dados de geração e da incidência solar na região entre os meses de fevereiro e setembro de 2017, de modo a determinar a eficiência de geração da UFV – Campus Congonhas. Durante este período e devido a baixa produção de energia pelo sistema, foi solicitada uma visita técnica à empresa alsol energias renováveis para efetuar a devida manutenção. Esta manutenção foi realizada pela empresa alsol energia renováveis no dia 13/09/2017. Após inspeção visual das placas realizaram uma limpeza das mesmas, conforme pode ser observado nas fotos antes de após a limpeza, Figuras 2 e 3 respectivamente. Após esta limpeza, houve incremento considerável na geração de eletricidade pela UFV-Campus Congonhas.

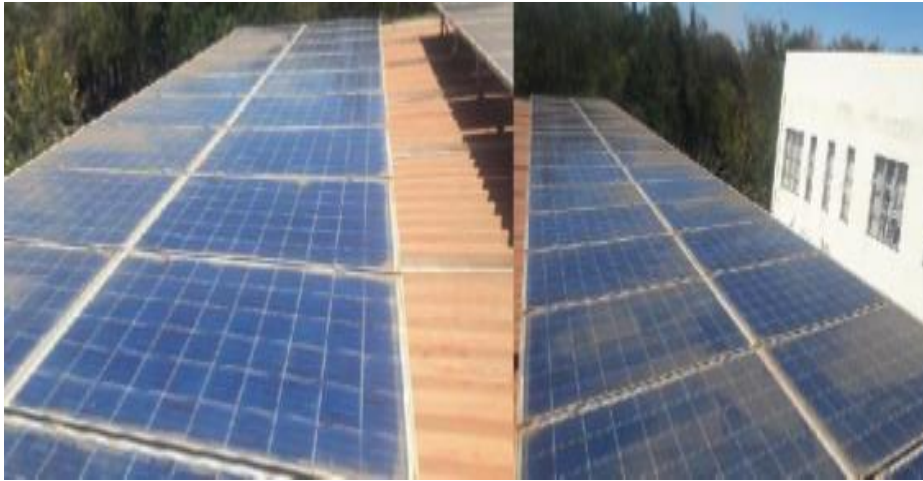
**Figura 3: Módulos após a manutenção. Fonte: alsol energias renováveis**
