## Avaliação do desgaste superficial de materiais laminados de alta resistência à abrasão

**Resumo:** Os materiais metálicos laminados apresentam características versáteis para fabricação e processamento, além de grande disponibilidade para serem aplicados na indústria. Os materiais de alta resistência abrasiva, em especial os aços martensíticos baixa liga ao boro, tem importância considerável no desenvolvimento de aplicações com maior vida útil nas indústrias. O objetivo do presente trabalho foi realizar um estudo de resistência ao desgaste abrasivo pelo ensaio de roda de borracha segundo ASTM G-65. A realização dos ensaios de abrasão foi feita para mensurar a diferença de resistência ao desgaste abrasivo encontrada nos aços baixa liga ao boro com dureza superficial de 450 e 500 HB, e para efeito comparativo foi ensaiado um aço baixo carbono comum, ASTM A-36. Foram avaliadas as propriedades micro estruturais e dureza superficial. A diferença no desempenho e resistência à abrasão foi mensurada pelo volume desgastado em mm<sup>3</sup>, obtido através da perda de massa no ensaio abrasivo. Foi observado por meio de microscopia eletrônica de varredura os micromecanismos de desgaste ap

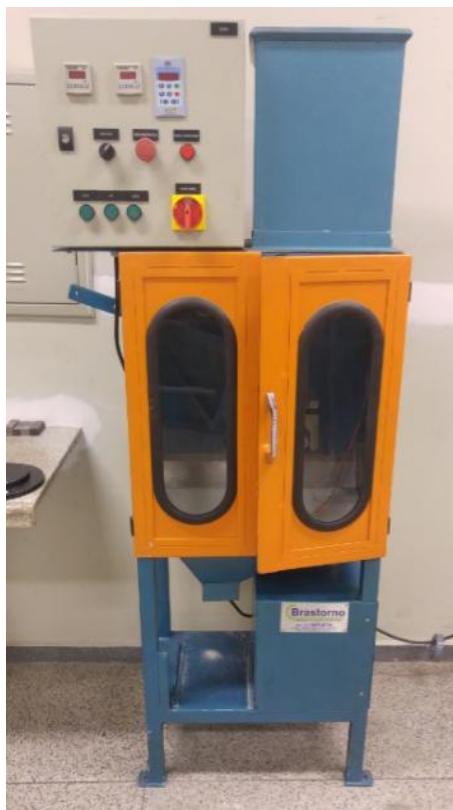
Os ensaios de desgaste foram realizados segundo a norma ASTM G-65 no procedimento A, para ensaio de materiais de média à alta resistência à abrasão. O ensaio teve duração de 30 minutos, 6000 revoluções, 4309 m de distância percorrida e carga de 130 N, com a abrasão sendo feita por um disco de borracha com diâmetro de 220 mm e dureza média de 60 Shore A. A Figura 1 ilustra a máquina do ensaio de roda de borracha.

**Figura 1. Máquina para ensaio de roda de borracha**

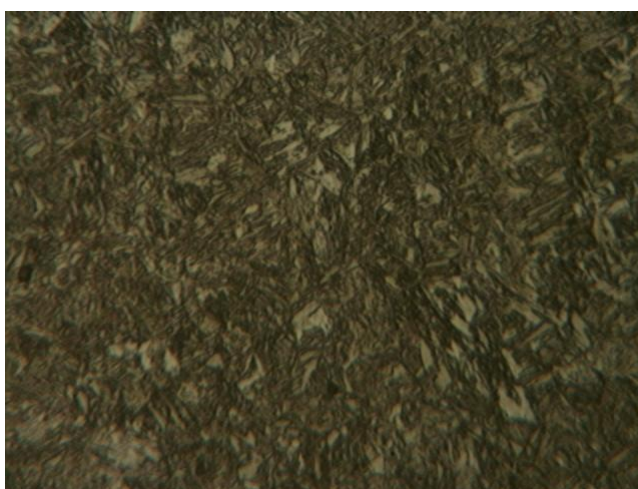
**Figura 3. Micrografia do Aço H450 – Ampliação de 400x.**

Nota-se que a chapa estrutural de aço ASTM A-36 possui grãos maiores com maior quantidade de ferrita diferentemente dos aços ao carbono de baixa liga ao boro H450 e H500, que apresentam estrutura predominantemente martensítica, com traços de perlita e carbonetos em sua composição.

As características microestruturais obtidas por meio de microscopia óptica com aumento de quatrocentas vezes podem ser observadas nas Figs. 2, 3 e 4.
