## REVESTIMENTO DE INCONEL EM TUBOS DE AÇO INOXIDÁVEL SUPERDUPLEX COMO REPARO PARA PERFURAÇÕES POR CORROSÃO LOCALIZADA

# INCONEL COATING IN SUPERDUPLEX STAINLESS STEEL PIPES AS REPAIR FOR LOCAL CORROSION PERFORATIONS

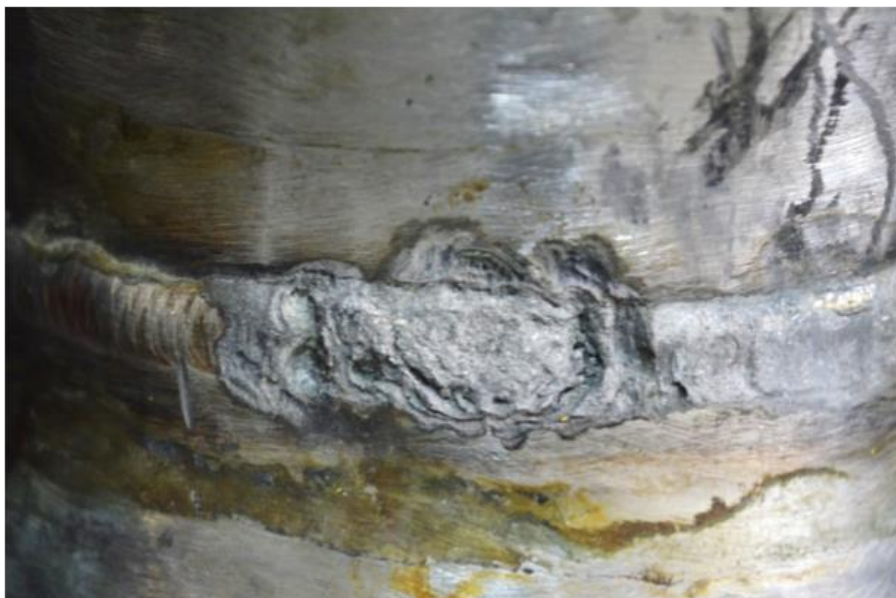
Figura 2. Perfuração provocada por corrosão na solda de emenda de tubo em AISD.

As perfurações por corrosão (Figura 2) podem causar sérios transtornos, como a parada da linha ou provocar acidentes maiores, fazendo-se necessário uma manutenção célere.

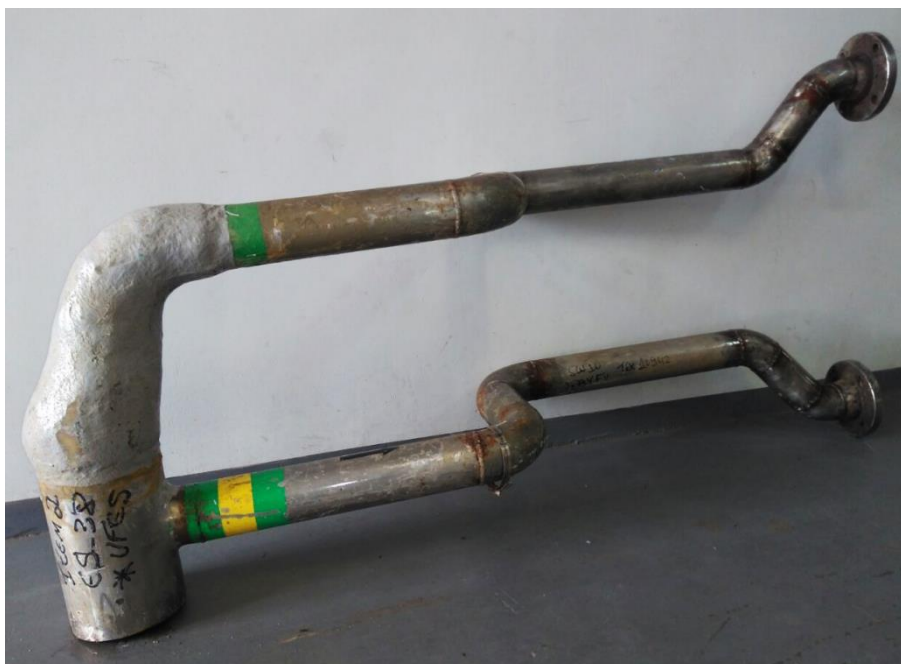
**Figura 3. Trecho defeituoso com a bandagem de compósito polimérico.**

uma camada de compósito polimérico. Esse recobrimento sobre o tubo é uma solução temporária, pois, além da utilização desse material ser impróprio em plataformas, o processo de corrosão não é controlado. Logo, se faz necessário uma posterior troca de todo o trecho, como observado na Figura 3, durante uma parada do sistema de condução de água.

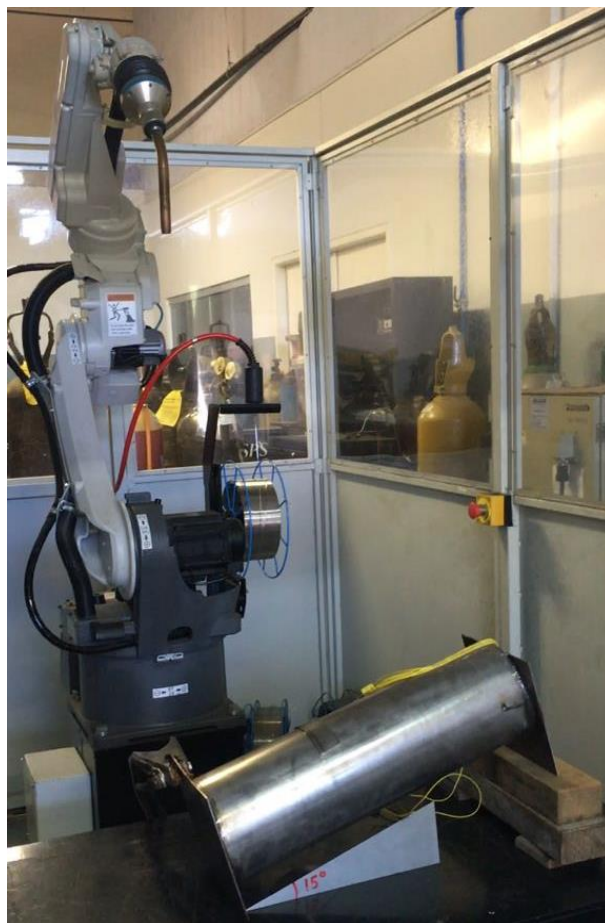
**Figura 5. Tubo em AISD UNS S32760 e robô de soldagem Panasonic.**

Para avaliação do processo foi preparado um tubo, conforme mostra a Figura 5, de AISD UNS S32760 com 550 mm de comprimento, 170 mm de diâmetro e 3,8 mm de parede. A deposição do revestimento por meio de soldagem foi realizada em duas condições, uma com o tubo vazio e outra preenchido com água à 24 °C, que ficou em regime estacionário até o final do experimento. O estabelecimento do sistema estacionário buscou manter uma condição extrema de um duto onde, não há fluxo, embora exista fluido internamente, minimizando as taxas de dissipação térmica durante o processo de soldagem. Ambos experimentos foram realizados na posição 5G, buscando reproduzir as condições de campo. O revestimento foi executado por braço robótico Panasonic modelo TM-1400WGIII com processo a Gas Metal Arc Welding (GMAW) em multipasses. Foi empregue o arame sólido Inconel 625 de especificação AWS A5.14 com 1,2 mm de diâmetro.
