## **AVALIAÇÃO DO COMPORTAMENTO TRIBOLÓGICO ENTRE UM EIXO DE AÇO E O SUBSTRATO DE UM MANCAL DE DESLIZAMENTO REVESTIDO COM BABBITT ATRAVÉS DO DESLIZAMENTO METAL-METAL DO AÇO ABNT 1045**

**Resumo:** Mancais de deslizamento revestidos com Babbitt trabalham em contato com eixos de aço que por possuírem maior dureza que as ligas de Babbitt utilizadas, provocam desgaste nas mesmas, o que é preferível devido ao maior custo de fabricação dos eixos. Este desgaste, porém, deve ser controlado de forma tal que ele não alcance uma profundidade maior do que a espessura utilizada para o revestimento, pois desta forma haveria o contato entre o eixo e o substrato do mancal, sendo esta situação muito indesejável uma vez que os substratos de mancais de deslizamento na maioria das vezes também são fabricados de aço, o que provocaria um aumento considerável do desgaste do eixo em virtude da maior dureza do substrato em relação à liga de revestimento e devido a maior compatibilidade metalúrgica existente entre estes materiais (eixo e substrato). Portanto, o trabalho apresentado visa simular através de ensaios de pino sobre disco, um possível contato entre eixo e substrato de um mancal de deslizamento r

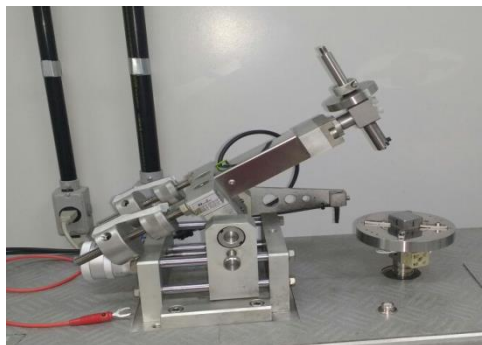
Foi realizado ensaio de pino sobre disco, conforme norma ASTM G-99 através do tribômetro Micro Test – modelo MT/60/Ni, Fig. (1). Os pinos e discos foram fabricados de aço ABNT 1045, sendo que o pino foi devidamente preparado por processo de retífica e polimento, visando alcançar a rugosidade adequada, e os discos foram lixados e polidos por uma politriz semi-automática.

**Figura 1. Tribômetro Micro Test MT/60/Ni.**

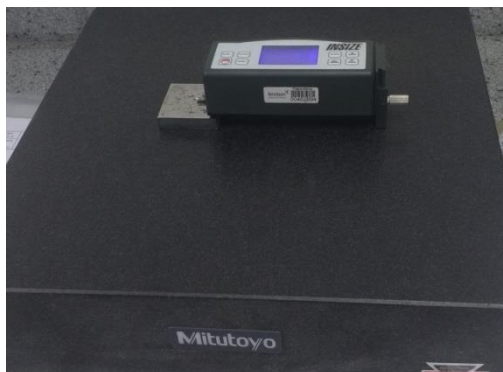
Os discos foram deixados em três valores de rugosidade distintos, simulando diferentes preparações superficiais de substratos de mancais. Estes valores foram mensurados por um rugosímetro portátil Insize ISR16 Fig. (2) e registraram valores de rugosidade conforme exibido na Tab. (1).

**Figura 2. Rugosímetro Portátil Insize ISR 16.**

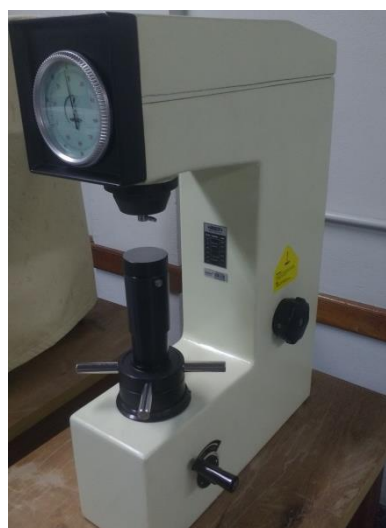
A dureza dos discos foi verificada pelo durômetro Insize ISH-R150, Fig. (3a), sendo aplicada uma carga total de 100 kgf, utilizando-se uma esfera de metal duro de 1/16" de diâmetro, durante 6 segundos (conforme norma ABNT 6508-1). Foi registrada uma dureza de 188 HB, estando dentro do valor esperado para o material utilizado.

**Figura 3. (a) Durômetro Insize ISH-R150 e (b) Balança Analítica Marte AY220.**

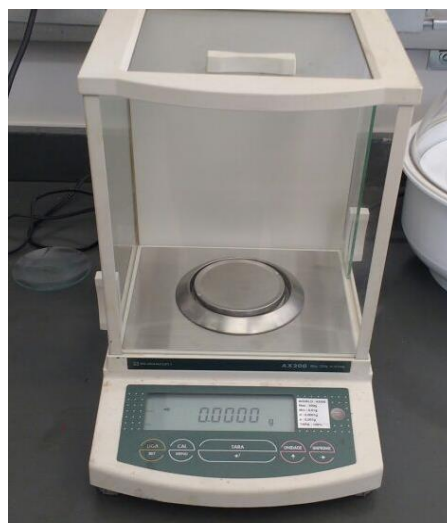
(b)

Foi realizada a limpeza adequada dos pinos e dos discos com o uso de acetona antes dos ensaios, e para a verificação da perda de massa dos mesmos durante o ensaio e consequentemente, do volume desgastado por distância deslizada, foi utilizada uma balança analítica Shimadzu AX200, com resolução de 0,0001 g e faixa de operação de 0,01 a 200 g, que é exibida na Fig. (3b).
