## **CARACTERIZAÇÃO DO AÇO ALTO MANGANÊS 30Mn0,26C SUBMETIDO A ENSAIO DE DESGASTE POR ABRASÃO E TRATAMENTO TÉRMICO DE SOLUBILIZAÇÃO**

**Resumo:** O desgaste de materiais é bastante recorrente gerando custos nos mais variados setores. Uma das melhores soluções é o uso de aços alto manganês que são reconhecidamente aços resistentes ao desgaste. Para tanto, é necessária uma caracterização adequada de todas as propriedades e particularidades que o englobam a fim de direcionar melhor sua aplicação. Este trabalho tem como propósito caracterizar o aço alto manganês 30Mn0,26C quando submetido a ensaio de desgaste por abrasão em 4 amostras cilíndricas solubilizadas previamente a este trabalho em 800°C (2 corpos de prova) e 1000°C (os outros 2 corpos restantes), para comparação a uma outra amostra inicial da mesma liga em que não foi realizado tratamento térmico. Para ensaio de desgaste utilizou-se a máquina universal de ensaios de desgaste onde relaciona-se leituras de corrente elétrica ao atrito envolvido, e contou com o contra-corpo de prova de anel externo do rolamento da marca Timken, modelo A4138 e com dureza apresentada de 58 HRC ou 653 HV. Os parâmetros do ensaio foram as cargas uti

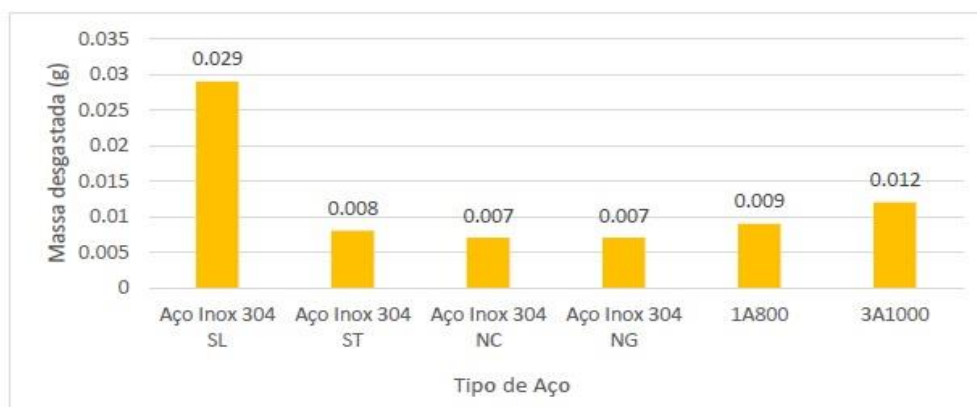
Gráfico 1 – Comparação da massa desgastada sobre a carga de 46,8 kg.

Em comparação ao aço inox 304, estudos apontam que o ensaio de desgaste sem lubrificação com carga de 46,8 kg produziu um desgaste de 0,029g, enquanto que para a carga de 192,9 kg o desgaste resultante sem lubrificação foi de 0,168g. Em outro ensaio realizado para maior carga de ensaio sem tratamento o desgaste foi de 0,167 g, enquanto que a menor carga obteve desgaste de 0,008 g. Para a amostra de aço inox 304 nitretada a 400°C convencionalmente desgaste de 0,114 g para maior carga e de 0,007 g para menor carga, e finalmente a 400°C com nitretação em gaiola 0,112 g para maior carga e 0,007 g para menor carga. Portanto, estes valores foram superiores aos desgastes utilizando carga de 192,9 kg se comparado ao mesmo ensaio para a liga de aço alto manganês, exceto para a carga de 46,8 kg, em que o aço inox 304 sem tratamento, com nitretação convencional e com nitretação em gaiola foram os que obtiveram melhores valores de resistência ao desgaste com menor massa perdida após o ensaio. Esta análise se torna mais clara conforme observação

dos gráficos 1 e gráfico 2 a seguir, onde leia-se: SL, sem lubrificação; ST, sem tratamento; NC, nitretação convencional; NG, nitretação em gaiola (Bezerra, 2018; Guimarães, 2019).

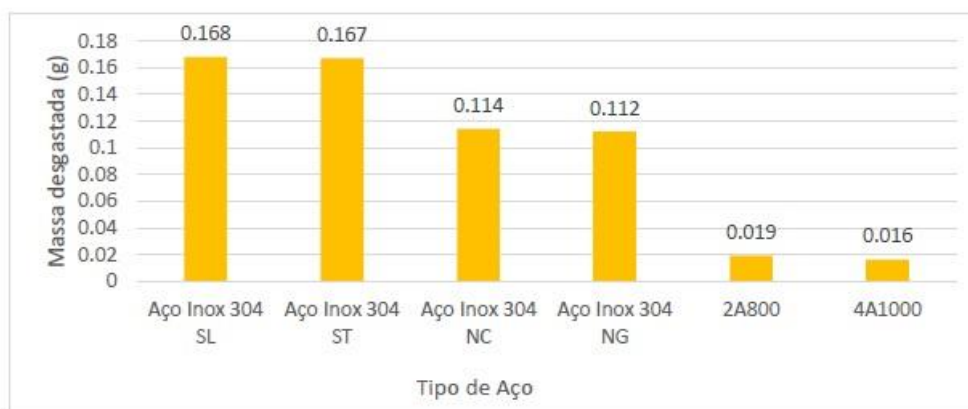
Gráfico 2 – Comparação da massa desgastada sobre a carga de 192,9 kg.
