## **AVALIAÇÃO DA EFETIVIDADE DE ESTRATÉGIAS DE MANUTENÇÃO INDUSTRIAL BASEADAS EM INDICADORES APLICADAS À RECUPERAÇÃO DE UMA PERFURATRIZ HIDRÁULICA**

**Resumo.** O objetivo desse trabalho é demonstrar a efetividade das estratégias de manutenção industrial, combinando manutenção corretiva e preventiva, restabeleceu a capacidade operacional de uma perfuratriz hidráulica de esteira (modelo SM-5) danificada por um incêndio, que afetou seu motor diesel, sistema hidráulico e instalação elétrica. A manutenção corretiva reparou os danos, enquanto a preventiva buscou evitar novas falhas e reduzir o tempo de inatividade. A análise utilizou indicadores como disponibilidade, tempo médio de reparo, tempo médio entre falhas, confiabilidade para avaliar o desempenho pós-recuperação. Os resultados comprovaram que a perfuratriz recuperada apresentou desempenho equivalente ao de uma unidade nova, validando a eficácia das estratégias aplicadas. O estudo reforça a importância do uso de dados e métricas na avaliação de desempenho e na melhoria contínua dos processos de manutenção industrial.

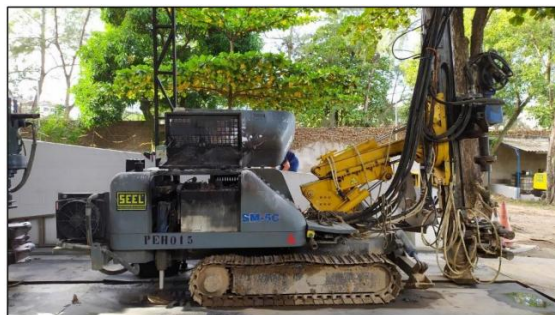
Este trabalho tem como objetivo apresentar, por meio de indicadores de manutenção, a efetividade da recuperação de uma perfuratriz hidráulica de esteira, modelo SM-5, fabricada pela SOILMEC e pertencente à empresa SEEL – Serviços Especiais de Engenharia LTDA, danificada por um incêndio que afetou o motor diesel, os componentes do sistema hidráulico e a instalação elétrica do equipamento, conforme mostra a Fig.1.

Figura 1. Vista geral lado esquerdo da perfuratriz

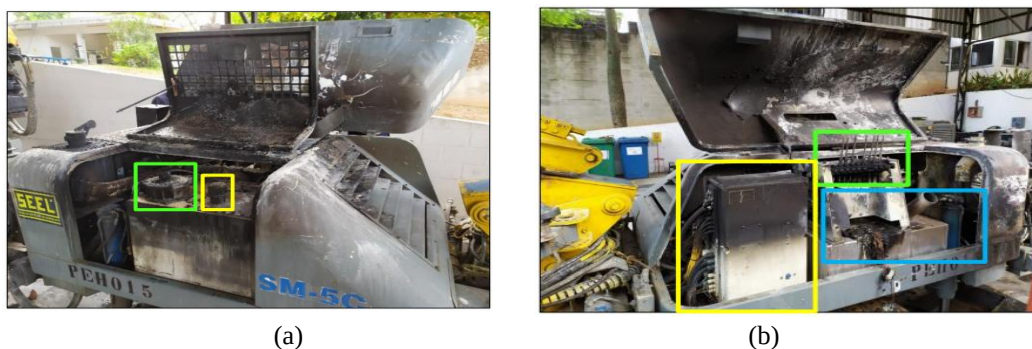
Inicialmente, foi realizado um levantamento das ações corretivas e preventivas necessárias para a recuperação da perfuratriz hidráulica. Os danos causados pelo incêndio foram documentados e categorizados como pontos de manutenção corretiva. Esse levantamento baseou-se nos registros da identidade original do equipamento, conforme especificações contidas em catálogos e manuais técnicos, e incluiu a análise dos componentes afetados, com verificação de sua integridade. As fotografias, mostradas na Fig. 2, foram registradas para subsidiar as etapas subsequentes de recuperação. E, por fim, os pontos de manutenção preventiva foram identificados com base em falhas recorrentes observadas antes do incidente.

Figura 2. (a) Vista interior esquerda da perfuratriz (b) Vista interior direita da perfuratriz

Com base na identificação dos danos, foram desenvolvidas soluções para a manutenção corretiva dos pontos afetados pelo incêndio, bem como estratégias de manutenção preventiva. Cada ação proposta foi detalhadamente descrita, abordando a justificativa técnica das melhorias propostas, os benefícios esperados e a avaliação dos impactos. Em seguida, foi elaborado um cronograma que estruturou a sequência de atividades necessárias para a implementação das soluções propostas. E, para garantir rastreabilidade e conformidade com os padrões técnicos, as ações implementadas foram documentadas por meio de fotografias e registros técnicos cada etapa do processo de substituição. Após a substituição e instalação dos componentes, foram conduzidos testes operacionais, monitorando: pressão hidráulica, possíveis vazamentos, eficiência do sistema e temperatura do motor.
