## ESTUDO DA INFLUÊNCIA DE VENTOS EM JUNTAS SOLDADAS PELO PROCESSO ARAME TUBULAR (FCAW)

**Resumo:** A soldagem pelo processo arame tubular é amplamente utilizada na indústria naval para a união de chapas, cantoneiras, tubulações, perfis estruturais e diversos elementos. Visto que na maioria dos estaleiros as soldas estão sujeitas à ação dos ventos, o presente trabalho tem por objetivo analisar a influência dos ventos sobre a qualidade de juntas soldadas, tendo como referência um estaleiro da cidade de Itajaí em Santa Catarina. Para tanto, foi feita inicialmente uma caracterização acerca dos ventos no qual o estaleiro está sujeito e o desenvolvimento de um dispositivo para a reprodução dos mesmos em laboratório no que diz respeito a sua intensidade. Os ensaios foram realizados com diferentes velocidades de vento, sendo essas 0,5, 1,2 e 2,2 m/s e um ensaio sem a presença de ventos para comparação dos resultados. Para a análise dos corpos de prova soldados, foram realizadas macrografias das seções transversais das juntas. Através dessas imagens foi possível observar um aumento da porosidade com o aumento da velocidade dos ventos nos diferentes passes de soldagem realizados.

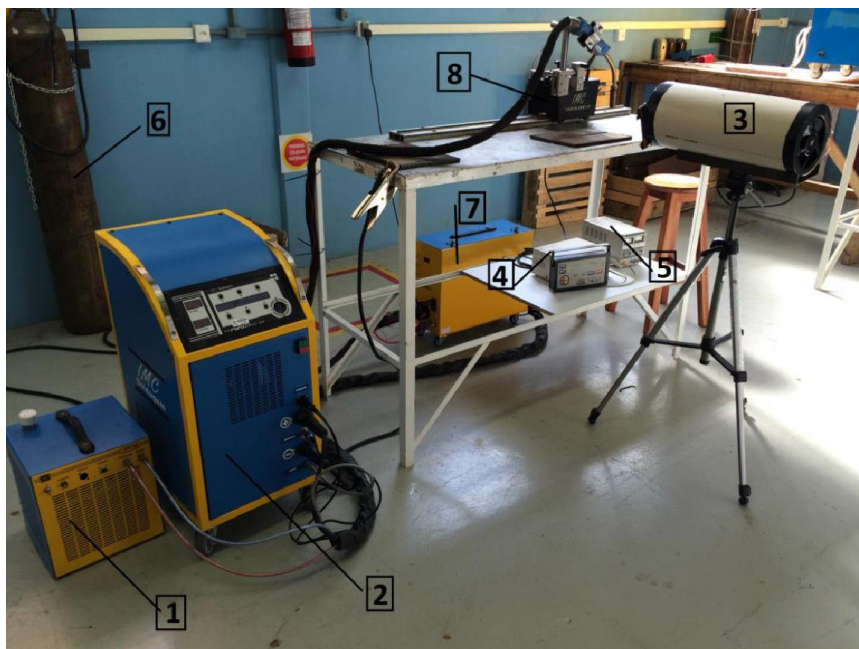
**Figura 1. Bancada de Ensaio. (1) Unidade de Refrigeração; (2) Fonte de Soldagem; (3) Gerador de Ventos; (4) Acionador do Sistema de deslocamento automático; (5) Fonte de tensão variável; (6) Cilindro de CO<sub>2</sub> ; (7) Sistema tracionador; (8) Sistema de deslocamento.**

Para a realização dos ensaios, foi montada uma bancada no Laboratório de Tecnologia da Soldagem na UFSC - Campus Joinville. A mesma conta com uma fonte de soldagem, unidade de refrigeração, sistema de deslocamento mecanizado de tocha, tracionador de arame, sistema de aquisição de dados, gerador de ventos, anemômetro e cilindro de CO<sub>2</sub>, conforme mostrado na Fig. (1).

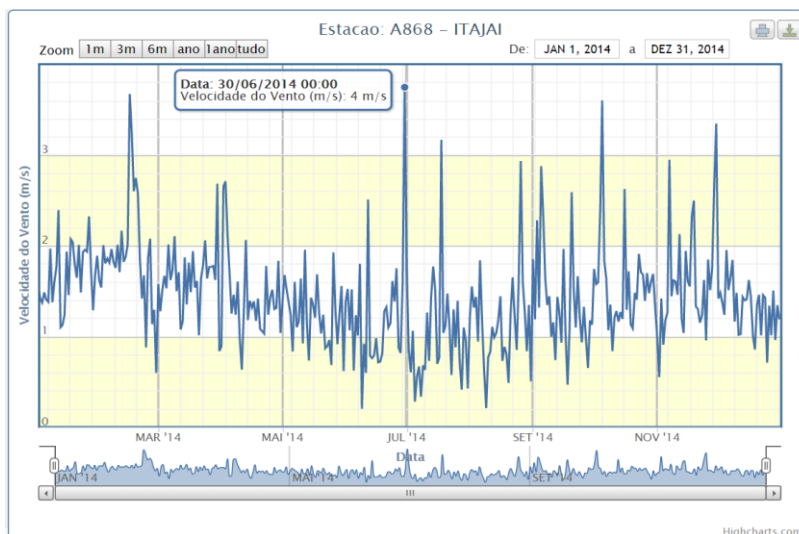
**Figura 2. Análise dos ventos em Itajaí durante o ano de 2014.**  
**Fonte: Dados da Rede do INMET**

Utilizou-se como período de análise todo o ano de 2014 (Fig. (2)). Percebe-se através do gráfico que grande parte das medições encontram-se na faixa entre 1 e 2 m/s. A Fig. (2) mostra também o maior valor atingido, 4 m/s no dia 30 de junho de 2014 às 00:00 horas.

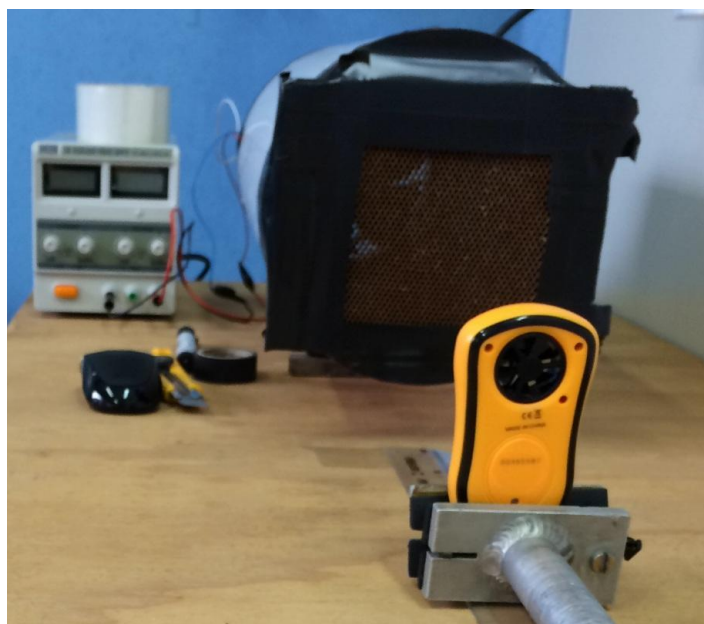
**Figura 3. Análise da tensão x velocidade do vento.**

De posse dos dados de velocidade de vento no estaleiro, é necessário conhecer o comportamento do gerador de ventos produzido neste trabalho e a intensidade dos ventos. Para tanto, foram realizados alguns testes aplicando uma determinada tensão e corrente ao ventilador do gerador de ventos e capturando os resultados através do anemômetro localizado a 250 mm da saída do túnel, conforme Fig. (3).

A tensão inicial aplicada foi de 9,0 V, pois tensões inferiores não acionavam o ventilador. Na Tab. (1) são apresentados os valores de velocidade de vento medidos para diversas tensões aplicadas.

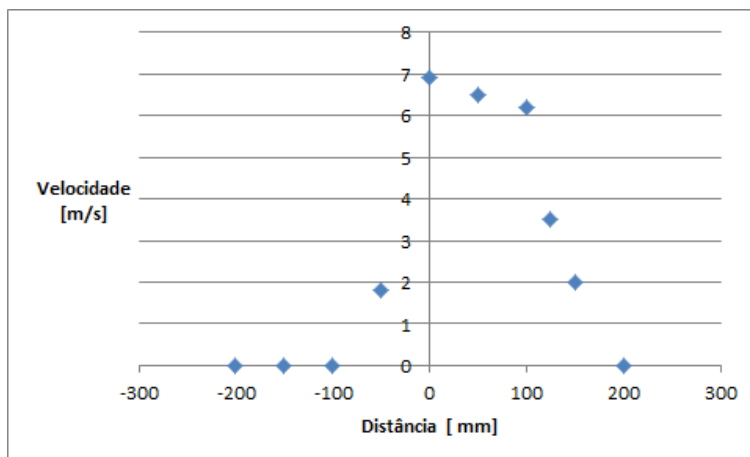
**Figura 4. Teste de análise transversal.**

A segunda parte deste experimento foi identificar o alcance transversal do vento. Para quantificar esta variável alimentou-se o túnel de vento com uma tensão fixa de 30 V e moveu-se o anemômetro transversalmente ao túnel de vento. Para tal análise considerou-se a posição zero o centro da saída do túnel. A Fig. (4) mostra os resultados obtidos. Percebe-se que o comportamento é similar a uma curva normal deslocada para a direita, ou seja, as maiores intensidades de ventos encontram-se dentro de uma faixa de 100 mm a direita do centro da saída do túnel de ventos. Acredita-se que isto ocorre devido à vorticidade ocorrida no interior do tubo.

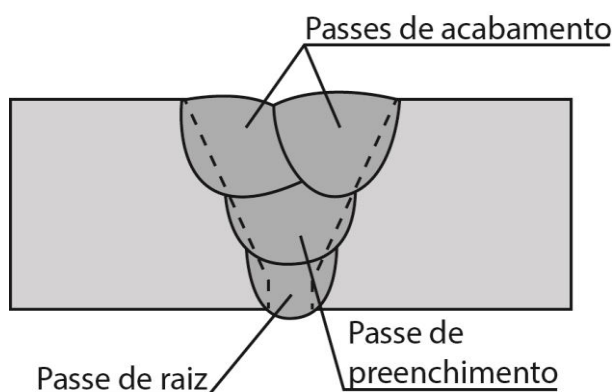
**Figura 5. Sequência de passos de soldagem.**

Definiu-se, inicialmente, que a análise dos ventos será realizada dentro de uma faixa de velocidades de 0 e 4 m/s. O gerador de ventos estará localizado a uma distância de 250 mm do centro da junta e o centro do gerador está alinhado ao meio da chapa. As análises serão realizadas em quatro passes, sendo eles: de raiz, de preenchimento e dois de acabamento conforme mostra a Fig. (5).

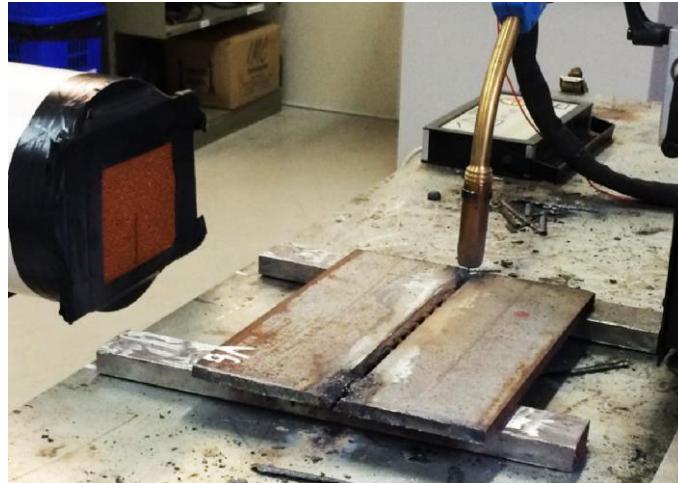
**Figura 6. Posicionamento do corpo de prova.**

Os corpos de provas foram ponteados utilizando um gabarito de 4 mm para certificar-se que não haveria mudanças no espaçamento entre as chapas. Para o posicionamento dos corpos de prova, criou-se um suporte para que os corpos de prova pudessem ficar na mesma altura que foi realizado o teste das análises do vento (50 mm). Tal suporte também permite que tenha uma circulação de ventos na parte inferior dos corpos de prova, ou seja, o passe de raiz também será afetado pela ação dos ventos. O suporte pode ser visto na Fig. (6), abaixo do corpo de prova.

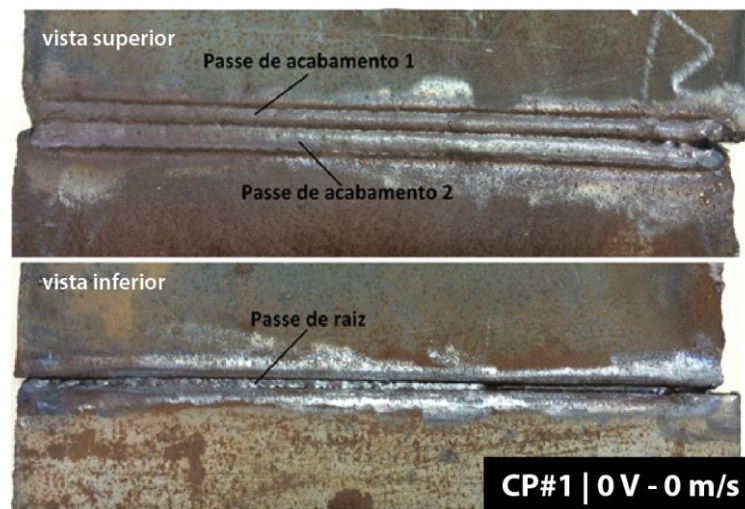
**Figura 7. Cordões de solda realizados no corpo de prova 1 (CP#1).**

As Fig. (7), (8) e (9) mostram as soldas realizadas nos corpos de provas sem a ação dos ventos e com ventos de 0,5 e 1,2 m/s, mostrando os passes de acabamento e raiz. É possível perceber que com ausência dos ventos não houve descontinuidades aparentes, por outro lado, percebe-se uma grande quantidade de poros nos passes de acabamento dos corpos de prova realizados com velocidade de vento de 0,5 e 1,2 m/s.

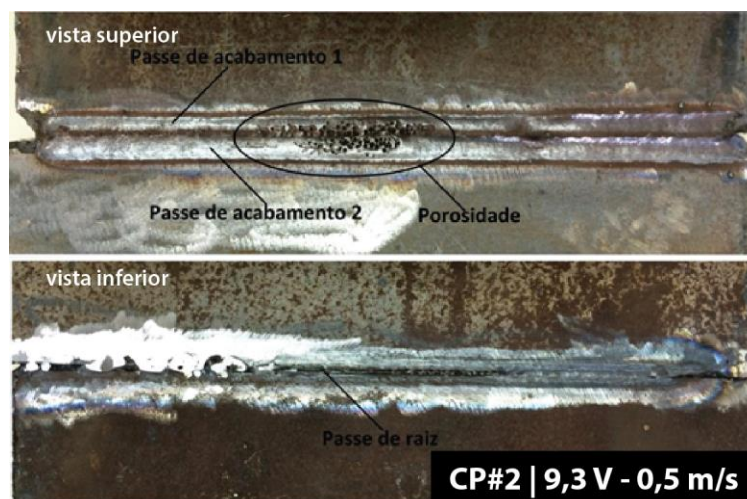
**Figura 8. Cordões de solda realizados no corpo de prova 2 (CP#2).**

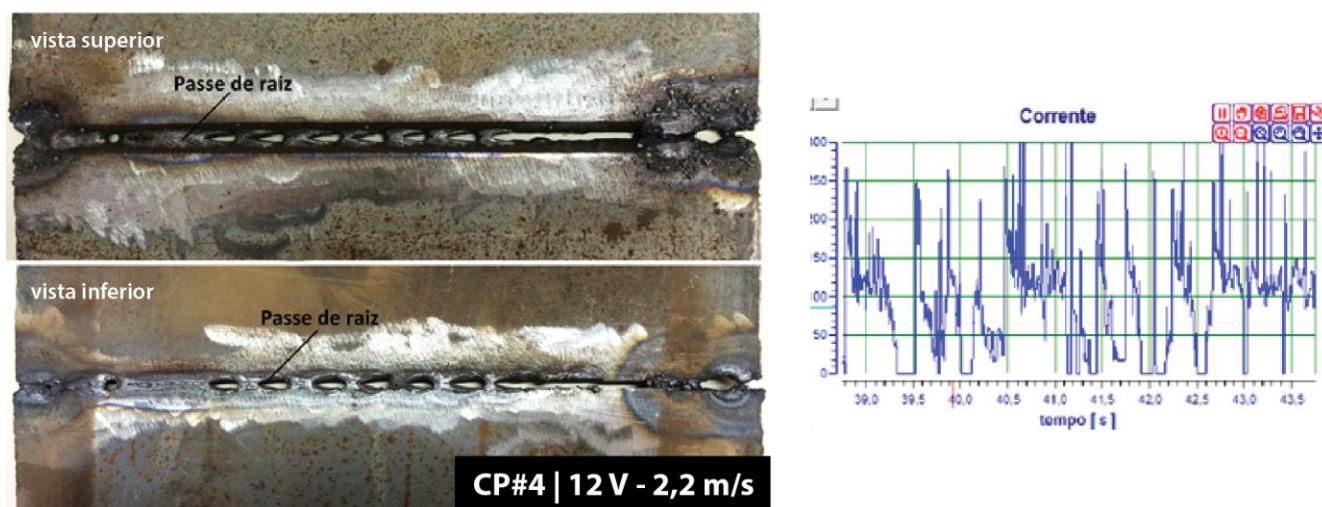
**Figura 10. Cordão do passe raiz com ventos a 2,2m/s e gráfico corrente x tempo.**

A Fig. (10) diz respeito ao corpo de prova com vento de 2,2 m/s, em que é possível observar que não foi possível estabelecer um passe de raiz. Acredita-se que isto se deve a instabilidade provocada pelos ventos que impossibilitou a realização deste cordão. As análises oriundas do sistema de aquisição de dados, que se encontram na Fig. (10), comprovam esta afirmação. É possível notar que entre o período de 39 à 43 segundos, correspondentes a localização de 227 à 250 mm, acontecem cinco eventos no qual a corrente se iguala à 0 A, identificando assim a extinção do arco. Como não foi possível realizar o passe de raiz, este corpo de prova foi descartado da análise macrográfica.

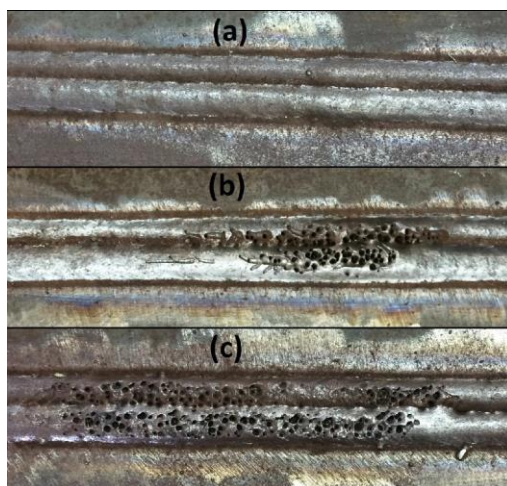
**Figura 11. Porosidades – (a) condição sem ventos; (b) Ventos à 0,5 m/s; (c) Ventos à 1,2 m/s.**

A Fig. (11) apresenta em maiores detalhes as porosidades encontradas nos passes de acabamento dos corpos de prova #1, #2 e #3. O aumento gradativo da quantidade dos poros acompanhou ao aumento da intensidade do vento incidente durante o processo de soldagem, comprovando, desta forma, que pequenas alterações na intensidade dos ventos já são suficientes para gerar um aumento considerável de discontinuidades. O gás de proteção existentes no processo de soldagem a arame tubular auxilia na estabilidade do arco e, a incidência dos ventos sobre o mesmo deslocamento impossibilitando desta forma de realizar a proteção adequada ao processo.

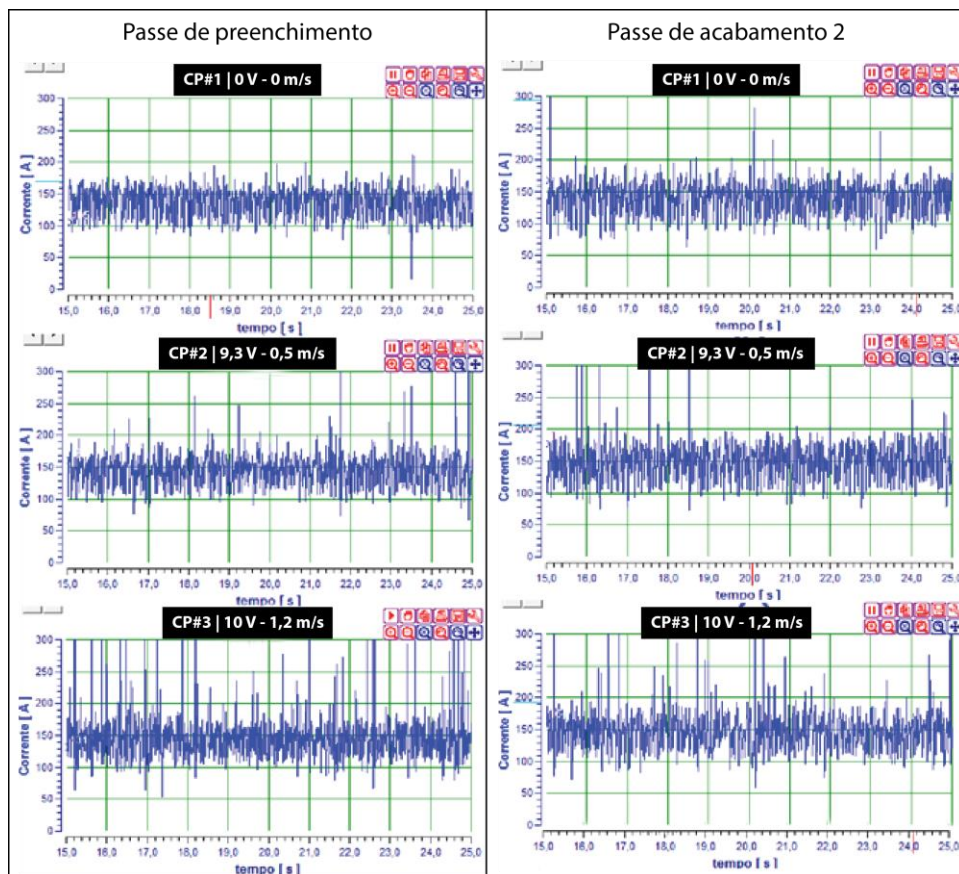
**Figura 12. Corrente x Tempo no passe de preenchimento e acabamento 2.**

Diante do fato que no presente trabalho utilizou-se uma fonte do tipo tensão constante e que o modo de transferência do metal fundido do arame foi goticular, espera-se um bom comportamento da corrente durante o processo de soldagem. A Fig. (12) apresenta os gráficos de corrente por tempo considerando um período de 15 a 25 s, equivalentes a 87 à 146 mm do passe de preenchimento. Percebe-se que não há grandes variações na corrente na condição sem ventos (CP#1), a corrente mantém-se em sua média de 150 A tendo apenas uma pequena inflexão em 23,5 s, mostrando, desta forma, que o arco permaneceu estável. Contudo, na condição de ventos a 0,5 m/s (CP#2), percebe-se uma variação maior da corrente, ocorrem 14 eventos onde a corrente ultrapassa o valor de 200 A e nota-se uma grande variação durante todo o período de análise. Observa-se desta forma que o passe de preenchimento, provavelmente, terá discontinuidades referentes a esta instabilidade do arco quando utilizado o túnel de vento.

A Fig. (12) também apresenta os gráficos de corrente por tempo dos passes de acabamento 2. Utilizou-se o mesmo intervalo descrito na análise anterior. Observa-se novamente que há um aumento gradual entre a condição sem vento até a condição de ventos a 1,2 m/s, inclusive muito similar ao passe de preenchimento. Já se esperava que isto fosse acontecer devido às fotos expostas anteriormente. Os gráficos apenas comprovam que a aparição destes poros é, em grande parte, ocasionada pela instabilidade do arco e a falta de proteção do gás de proteção.

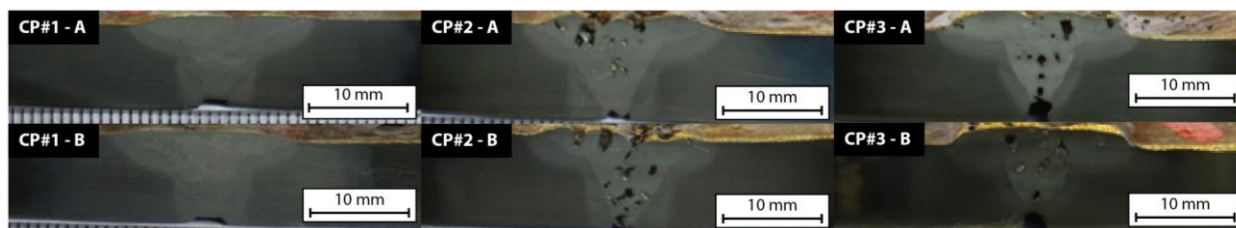
**Figura 13. Macrografias realizadas**

Para análise dos passes de raiz e preenchimento foram realizadas macrografias (Fig. (13)). Analisando a macrografia do CP#1, percebe-se que sem a ação dos ventos não houve nenhuma porosidade e o cordão apresentou uma completa fusão entre o metal de base e os cordões de solda, mostrando que os parâmetros de soldagem utilizados produzem cordões de qualidade aceitável. Já no CP#2, a solda apresenta porosidade em todos os quatro cordões que compõem a junta. O CP#2 – B destaca-se por apresentar uma maior concentração de poros, resultado este que já era esperado visto que a amostra foi retirada no ponto de maior incidência de ventos de acordo com a Fig. (4).

O mesmo comportamento do CP#2 pode ser observado no CP#3, em que, novamente, a amostra B apresenta maior quantidade de poros. Por fim, percebe-se, analisando as macrografias da Fig. (13), que conforme a intensidade dos ventos aumenta, há uma maior falta de penetração da raiz. Uma das hipóteses para esse comportamento refere-se novamente a instabilidade do arco, pois a disposição das chapas na bancada permitia um fluxo de ventos na parte inferior do corpo de prova o que pode ter influenciado na falta de penetração. Outra hipótese se refere a não homogeneidade da junta, pois os chanfros possuíam descontinuidade devido a sua preparação.
