## APLICAÇÃO DO PROCESSO FSW – FRICTION STIR WELDING – EM SOLDAGEM DE CHAPA FINA DE ALUMÍNIO 5052 H32

<sup>1</sup>Universidade de Passo Fundo - UPF

**Resumo:** Execução de ensaio de soldagem pelo processo FSW – Friction Stir Welding de chapas com espessura de 2,5 mm da liga de alumínio 5052 H32. O parâmetro de variação foi a velocidade de soldagem em 60, 80 e 100 mm/min, com a rotação da ferramenta em 1000 RPM. A velocidade de penetração da ferramenta de 10 mm/min, o ângulo de ataque de 0° e utilizado uma ferramenta de pino reto facetada com ângulo entre as faces de 120° com ombro plano, sendo o pino em aço AISI M2 tratado termicamente e o ombro em D6 sem tratamento térmico. A qualidade das juntas soldadas foi determinada por ensaio visual, ensaio de tração, dobramento a 180°, microdureza Vickers HV 0,1 kg, macrografia e micrografica. Os resultados do ensaio visual mostram que para as três velocidades de soldagem estudadas as soldas estão livres de defeitos, os ensaios macrográficos evidenciam uma descontinuidade interna longitudinal na raiz e o ensaio micrográfico mostra que as menores descontinuidades encontradas foram para a velocidade de soldagem de 60 mm/min. Para os ensaios

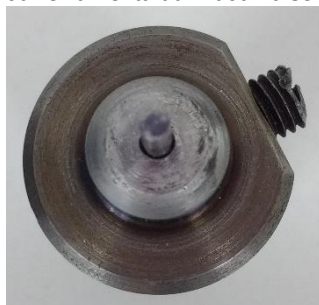
Figura 2 (A) – Desenho esquemático da ferramenta utilizada na soldagem FSW. Fonte: os autores, 2016.

Figura 2 (B) – Ferramenta de soldagem FSW. Fonte: os autores, 2016.

Para a soldagem FSW foi utilizada uma ferramenta de pino reto facetada com ângulo entre as faces de 120° e ombro plano, sendo o pino em aço AISI M2 tratado termicamente e o ombro em VC 131 sem tratamento térmico. As figuras 2-A e 2-B mostram os detalhes da ferramenta fabricada para a soldagem através do processo FSW.

As características dimensionais de projeto da ferramenta foram baseadas em informações extraídas de literaturas. Segundo Capelari e Mazzaferro (2009), as dimensões básicas para uma ferramenta FSW devem contemplar um diâmetro de pino similar a espessura da chapa a ser soldada. O comprimento do pino deve ser um pouco inferior a espessura da chapa, já que a região soldada abaixo da ponta do pino estende-se por uma pequena fração de espessura da chapa. Além disto, o diâmetro do ombro deve corresponder a aproximadamente três vezes o diâmetro maior do pino. As variáveis estão ilustradas na tabela 3.

O material da ferramenta para o pino é aço AISI M2 tratado termicamente com dureza entre 60 a 64 HRC segundo fabricante e o ombro em VC 131 sem tratamento térmico com dureza aproximada de 250 HB segundo fabricante.

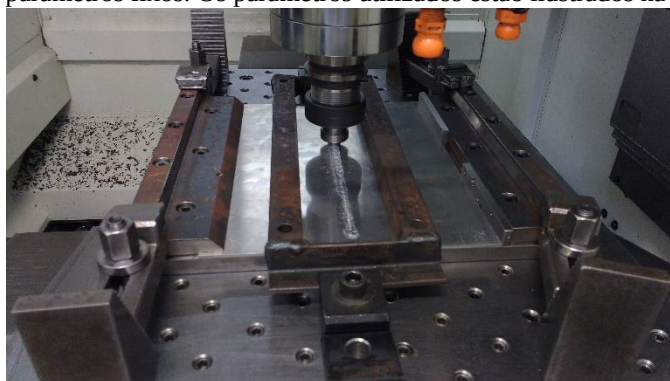
Figura 3 – Experimento de soldagem FSW. Fonte: os autores, 2016.

A soldas preliminares foram realizadas em chapas de teste com dimensões de 300 x 250 x 2,5 mm. As chapas foram montadas no suporte e realizada a soldagem conforme ilustra a figura 3. O objetivo foi testar três velocidades diferentes de soldagem com os demais parâmetros fixos. Os parâmetros utilizados estão ilustrados na tabela 4.

O suporte de soldagem está ilustrado na figura 3 que foi projetado e fabricado baseado em literaturas com o objetivo de impedir o afastamento das faces laterais durante a soldagem e também a movimentação vertical das mesmas, posicionando-as de forma adequada a soldagem.

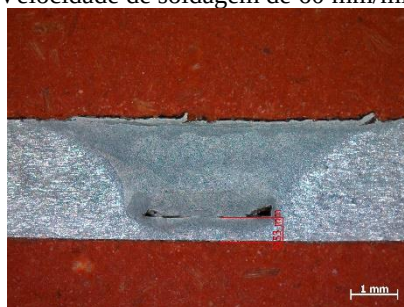
Velocidade de soldagem de 60 mm/min

Figura 4 – Macrografia da seção transversal (reagente poulton's) aumento 12,5 X. Fonte: os autores, 2016.

Na macrografia é possível identificar uma assimetria em relação a linha central da junta soldada, provocada pela combinação dos movimentos de translação e rotação da ferramenta. Para a velocidade de soldagem de 60 mm/min observa-se uma descontinuidade longitudinal ao cordão localizada próxima a raiz da solda e que se estende ao longo de todo o comprimento soldado. Observando a macrografia na figura 4 identifica-se uma descontinuidade a 0,53 mm da raiz da junta, concluindo-se que o comprimento do pino ou a penetração do ombro não foi ajustado corretamente.

Analizando outras literaturas, as mesmas colocam que aumentado o ângulo de ataque, diminui ou elimina-se a descontinuidade longitudinal na raiz. Neste estudo foi utilizado um centro de usinagem vertical, e o mesmo não possibilita a inclinação do cabeçote para variar o ângulo de ataque. Diante desta constatação resta aumentar o comprimento do pino ou aumentar a penetração do ombro.

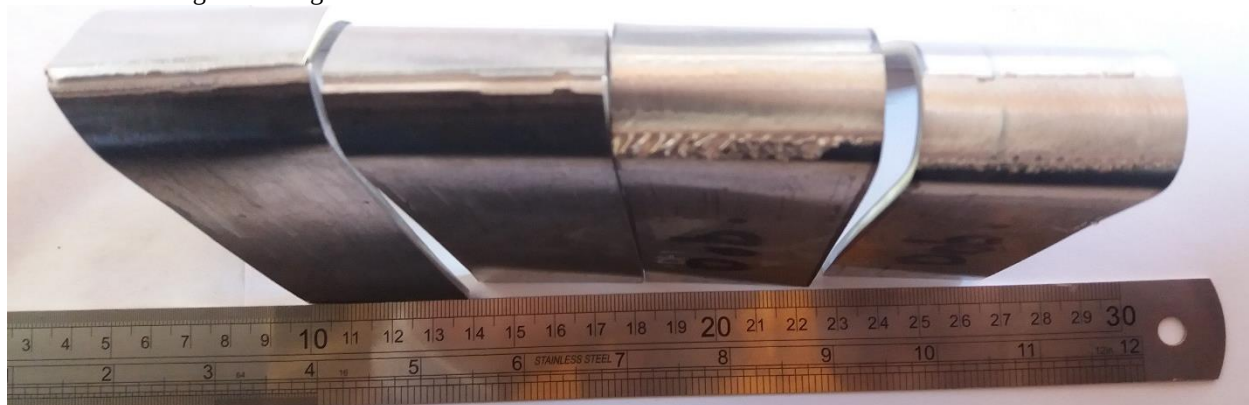
As chapas soldadas com velocidade de soldagem de 100 mm/min, não apresentaram defeitos para os dobramentos de face conforme mostrado na figura 7, já para os dobramentos de raiz apresentaram defeito maior que 3,0 mm que é um defeito longitudinal em toda a extensão da solda que se originou em função da descontinuidade longitudinal na raiz mostrada na macrografia na figura 11.

Figura 7 – Dobramentos de face e raiz para velocidade de soldagem de 100 mm/min. Fonte: os autores, 2016.

Analisando os ensaios de dobramento, nota-se que a soldagem não interferiu na ductilidade do material e que a presença de descontinuidades abertas a superfície na raiz da solda é decorrente de descontinuidades internas a zona termomecanicamente misturada.

Analizando a tensão máxima o desvio padrão para as três velocidades ficou alto e a causa provável é a descontinuidade que se apresenta na raiz da solda, como pode ser visto nos ensaios de dobramento nas figuras 5, 6 e 7 e nas macrografias na figura 11.

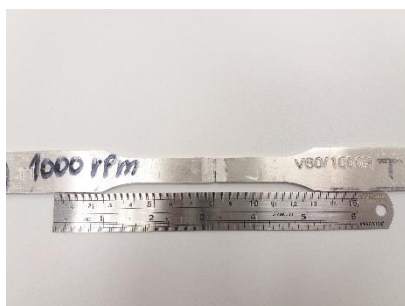
Figura 8 – Ruptura sobre o cordão de solda para velocidade de soldagem de 60 mm/min. Fonte: os autores, 2016.

Em todos os corpos de prova o local de ruptura observado encontra-se sobre o cordão de solda conforme figuras 8, 9 e 10, e a origem da falha se dá pela raiz da junta, local em que se localiza a descontinuidade.

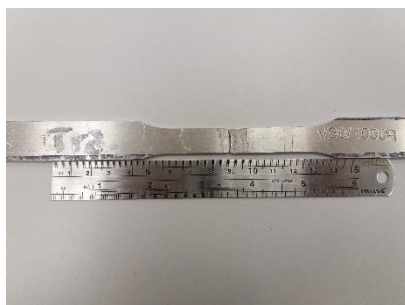
Figura 9 – Ruptura sobre o cordão de solda para velocidade de soldagem de 80 mm/min. Fonte: os autores, 2016.

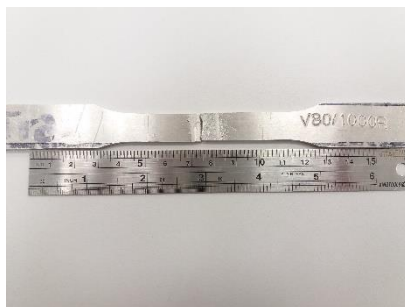
Figura 10 – Ruptura sobre o cordão de solda para velocidade de soldagem de 100 mm/min. Fonte: os autores, 2016.

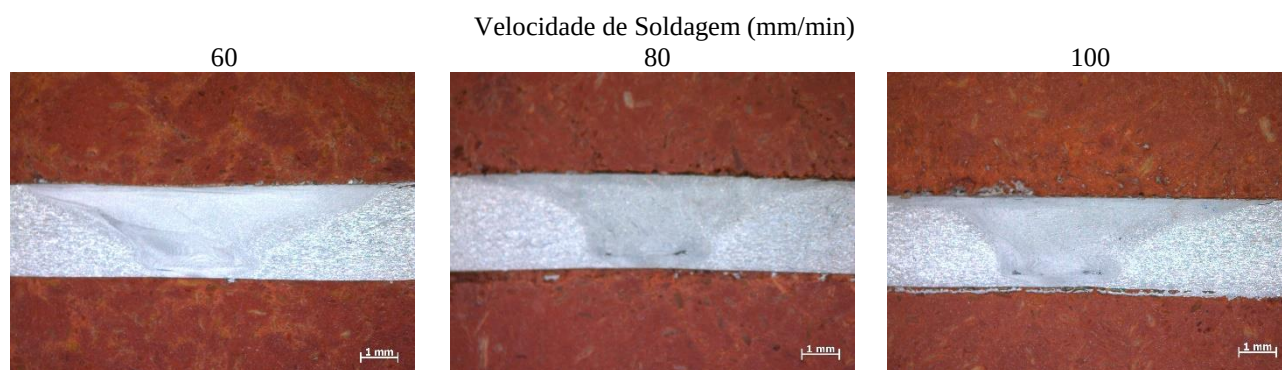
A figura 11 ilustra a seção transversal da solda obtida pelo processo FSW para as velocidades de 60, 80 e 100 mm/min. Observa-se a mesma descontinuidade encontrada nos testes preliminares para as três velocidades de soldagem. Para a velocidade de soldagem de 60 mm/min observa-se uma descontinuidade longitudinal ao cordão localizada próxima a raiz da solda e que se estende ao longo de todo o comprimento soldado, esta mesma descontinuidade se apresenta para as velocidades de 80 e 100 mm/min. Observando a macrografia da figura 11 mostra que a descontinuidade para a velocidade de soldagem de 60 mm/min é menor que para as demais velocidades.

Figura 11 – Macrografia da seção transversal (reagente poulton's) aumento 12,5 X. Fonte: os autores, 2016.

- Os ensaios de dobramento mostram uma queda na ductilidade do material em função da descontinuidade aberta a superfície na raiz da solda;
- Os ensaios de macrografia mostram a descontinuidade longitudinal na raiz da solda que mesmo ajustando o comprimento do pino não foi possível eliminá-la;

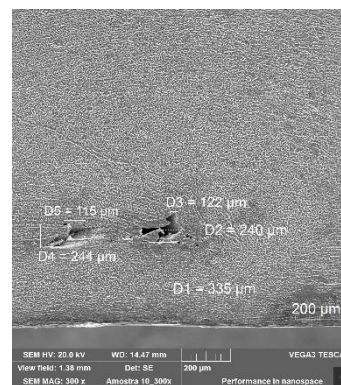
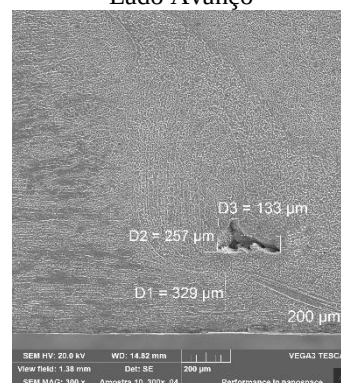
Figura 14 – Micrografia da seção transversal para velocidade de soldagem de 100 mm/min com dimensionamento das descontinuidades (reagente poultton's). Fonte: os autores, 2016.

Com o auxílio do MEV – Microscópio Eletrônico de Varredura foi gerado imagens da seção transversal com aumento de 60 vezes para as velocidades de 60, 80 e 100 mm/min e com o objetivo de caracterizar as descontinuidades foi realizado imagens com aumento de 300 vezes conforme ilustrado nas figuras 12, 13 e 14, nas quais observar-se que para a velocidade de 60 mm/min apresenta as menores descontinuidades.
