## ANÁLISE DE FALHA ESTRUTURAL EM UM SUPORTE DE *STUFFING BOX* UTILIZADO EM OPERAÇÕES PETROLÍFERAS DE *SLICKLINE* E UMA SOLUÇÃO PARA A PROBLEMÁTICA

**Resumo:** A engenharia é imprescindível para o desenvolvimento da indústria do petróleo. Devido às condições de pressão, temperatura, salinidade, intemperismo, etc. são necessárias confecções de ferramentas de alta qualidade para que a perfuração, completação e produção de poços sejam feitas, caso contrário, podem ocorrer acidentes que causarão prejuízos diversos (ambientais, financeiros, danos físicos e emocionais, morte, entre outros). O objetivo deste trabalho é detalhar uma análise de uma falha ocorrida no Brasil em uma dessas ferramentas, a caixa de vedação ou stuffing box, utilizada em Slickline (uma operação de manutenção e recuperação de poços). Outros pontos abordados são as possíveis causas para tal fato, uma solução proposta e os novos resultados após a implementação desta. Serão utilizadas ferramentas de qualidade como FMEA e Diagrama de Ishikawa, além de um brainstorming e fluxogramas para explicar as metodologias utilizadas. Para executar este trabalho, foram necessárias informações do fabricante da ferramenta, o auxíli

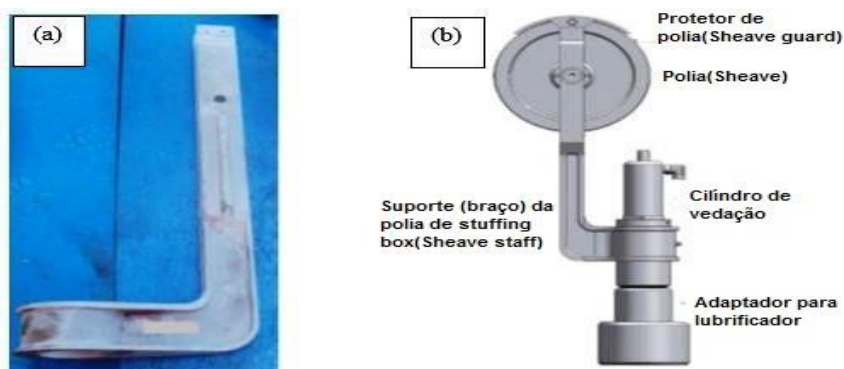
A parte fraturada foi o suporte do Stuffing Box, conhecido como *sheave staff*, como mostra a figura 2.

**Figura 2: Objeto da análise. (a) Sheave staff desmontado; (b) Sheave staff montado no stuffing box.**
