## AVALIAÇÃO DA INFLUÊNCIA DE ELEVADAS TEMPERATURAS NO AÇO DE BAIXA LIGA CR-MO A335 GR P22

Helen Rodrigues Araújo, helen.2705@gmail.com<sup>1</sup>

<sup>1</sup> Universidade Federal da Bahia, R. Prof. Aristides Novis, 2 - Federação, Salvador - BA, 40210-630,

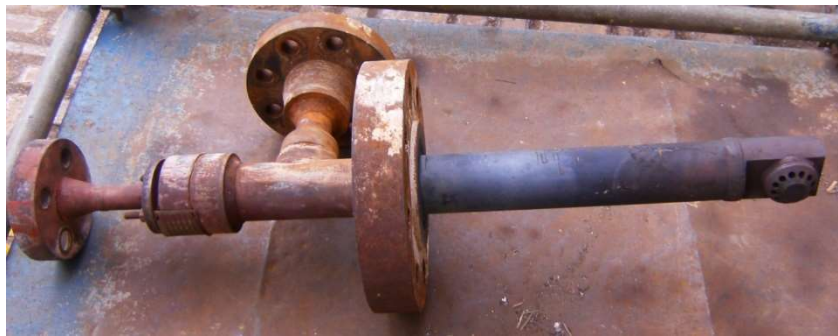
**Figura 2: Foto do dessuperaquecedor**  
**Fonte: Setor de inspeção da Indústria Petroquímica**

O vapor, após passar pela válvula redutora de pressão, sai com pressão de 42 kgf/cm<sup>2</sup> e temperatura 514°C. Com a injeção de água desmineralizada (atomizada através da injeção de vapor), por atuação do dessuperaquecedor, a temperatura do vapor reduz para aproximadamente 400°C. Ao acoplar o dessuperaquecedor na tubulação, é necessário fazer uso de um tubo camisa.

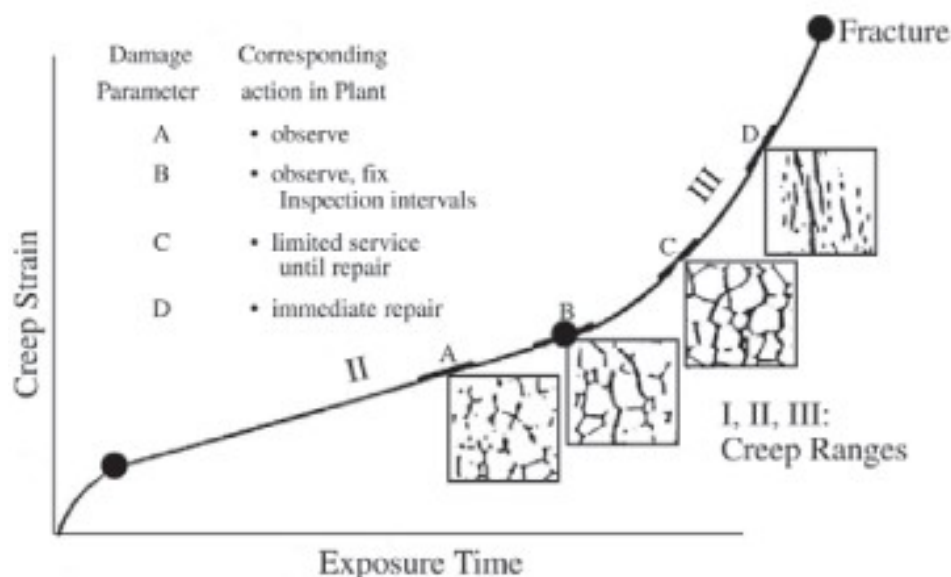
**Figura 8: Aspecto do material sob fluência**  
**Fonte: Furtado e May (2004)**

Comparando as Figuras 7 e 8 é possível visualizar que o aspecto apresentado pelo material é compatível com o aspecto representado por A, podendo considerar que o material encontra-se na fase estável da fluência (estágio secundário).

Tais informações enfraquecem a hipótese que de o fenômeno da fluência contribui para a formação das trincas analisadas.
