## INVESTIGAÇÃO DOS MECANISMOS DE DEFEITO DE UM TRILHO FERROVIÁRIO SOLDADO POR CENTELHAMENTO

# INVESTIGATION OF THE DEFECT MECHANISM OF A RAILROAD RAIL WITH FLASH BUTT-WELDING

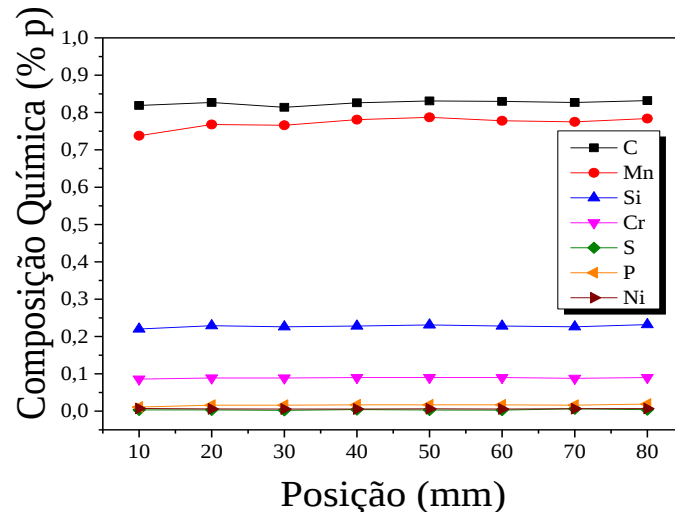
A avaliação dos elementos de liga presentes na amostra da junta soldada por centelhamento, não evidenciam que há dispersão dos elementos analisados ao longo das posições estudadas que incluem o metal base e zona termicamente afetada. Para os trilhos unidos pelo processo de soldagem, demonstram a manutenção dos elementos, isto é, C, Mn, Si, S, Cr, P e Ni mantiveram-se com perfil constante, visto na Fig. 5, assim pode-se considerar que amostra retirada da ferrovia com presente defeito não apresenta variação significativa dos elementos analisados, e também, pode-se perceber que ambos os trilhos unidos estão nas mesmas faixas de composição química, o que pode ser evidência dos mesmos serem de mesmo fabricante.

Figura 5. Distribuição da composição química da junta soldada (Autores, 2021)

A Tabela 1 apresenta a composição química geral da secção da junta soldada estudada, em que tendo em vista a manutenção do perfil constante dos elementos conforme as posições analisadas, assim conforme evidenciado por essa tabela, é notório que a variação é pouco significativa como expressada pelo desvio padrão. Além disso, a composição de carbono compreendida no intervalo de 0,77% a 1,00% desse elemento caracteriza o trilho como hipereutetóide (Callister e Rethwisch, 2008).
