## DETECÇÃO DO FENÔMENO DE CHATTER NO PROCESSO DE RETIFICAÇÃO POR MEIO DE ANÁLISE TEMPO-FREQUÊNCIA

**Resumo:** A retificação é um processo de acabamento e precisão situado no final da cadeia de usinagem. As perdas por defeitos e anomalias nesta fase são inadmissíveis, devido ao valor agregado que a peça possui nessa etapa de acabamento. As vibrações auto-excitadas, também conhecidas como chatter, são consideradas um problema crítico no processo de retificação, devido aos inúmeros efeitos negativos que provoca, tais como, baixa qualidade superficial, dimensões imprecisas e desgaste desproporcional da ferramenta de corte, entre outros. O objetivo desse trabalho é propor um método de detecção da ocorrência do fenômeno de chatter na retificação de aços ABNT 1045 com rebolo de óxido de alumínio utilizando acelerômetro e técnicas de processamento digital de sinais. Ensaios experimentais foram realizados em uma máquina retificadora plana tangencial e um sistema de aquisição de sinais com frequência de amostragem de 2 MHz foi empregado para amostrar os sinais provenientes do processo de retificação. As superfícies das peças foram inspecionadas visualmente por meio de imagens de alta resol

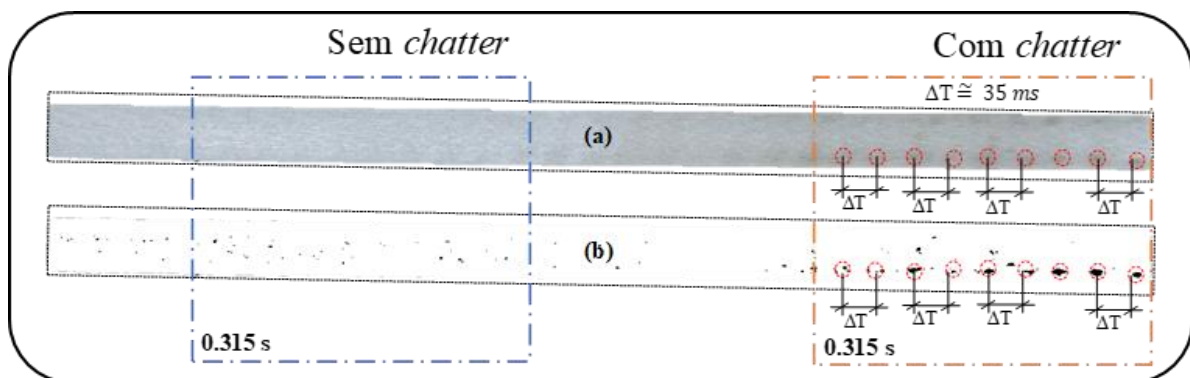
Observa-se na Figura 1, que a região da superfície da peça com pouca incidência de chatter possui coloração uniforme, enquanto que a região com maior incidência de chatter apresenta variação da coloração e escurecimento da superfície. Essa variação na superfície da peça ocorre devido a trepidação do rebolo sobre sua superfície, gerando um atrito maior e aumentando a temperatura na zona de corte, acarretando em danos. Além disso, é possível identificar o período em que o fenômeno de chatter ocorre, cerca de 35ms, o que equivale a uma frequência de 28,57 Hz, muito próxima da frequência de rotação do rebolo, como descrito por (Gradišek et al. 2003).

Figura 1: Imagem da superfície da peça aço AISI 1045 após retificação: (a) sem processamento e (b) após processamento

Os resultados obtidos a partir da inspeção visual da peça são apresentados na Figura 2. A imagem obtida da digitalização da superfície de uma das peças é apresentada na Figura 2 (a) e o resultado obtido após o processamento digital de imagens é apresentado na Figura 2 (b). Os retângulos assinalados apontam duas regiões distintas: (1) no retângulo pontilhado de cor azul é mostrada uma região da peça com baixa incidência do fenômeno de chatter e (2) no retângulo pontilhado de cor laranja é mostrada a região da peça com maior incidência de chatter e o período de ocorrência desse fenômeno.

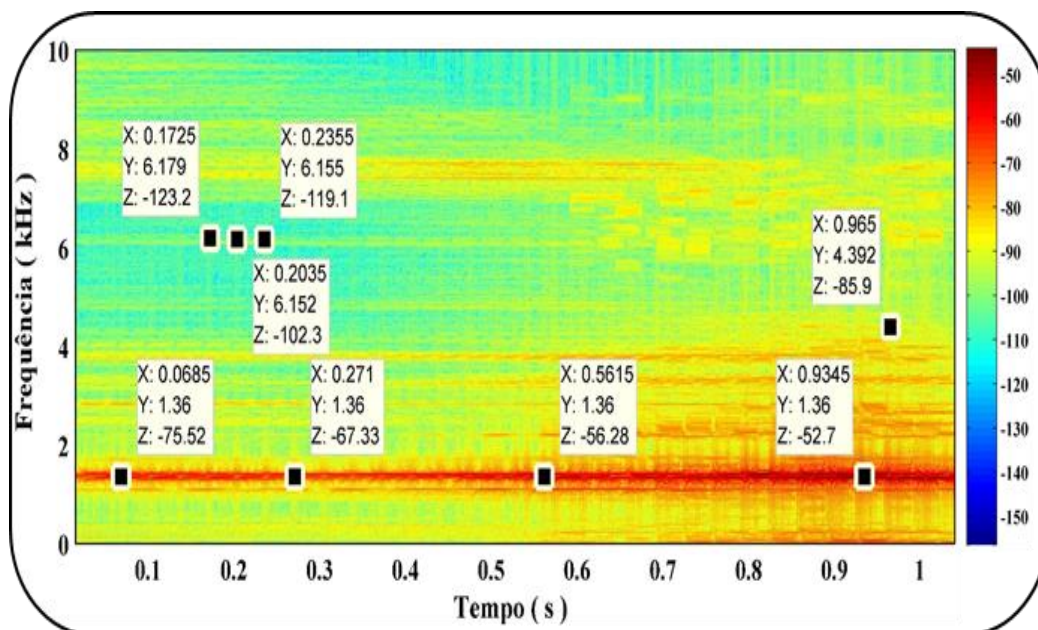
Figura 2: Espectro STFT do sinal de vibração correspondente ao passe de retificação

Nota-se na Figura 2, para os períodos entre 0 a 0.5 s, região onde houve baixa incidência de chatter, a magnitude da frequência de 1,36 kHz é, em média, de aproximadamente -70 dB, enquanto que para os períodos entre 0.6 a 1.1 s, região com alta incidência de chatter, a magnitude dessa frequência é de aproximadamente -55 dB, o que equivale a um aumento de aproximadamente 80% de energia dessa frequência ao longo do passe de retificação. Observa-se ainda, na Figura 2, que linhas verticais surgem periodicamente ao longo do passe de retificação, sendo que essas linhas são mais evidentes para a faixa de Frequência de 1,2 a 2 kHz.

Os resultados obtidos por meio da aplicação da STFT são apresentados nas Figuras 2, 3 e 4, de tal forma que na Figura 2 é apresentado o espectro do passe de retificação, que contempla as regiões da peça com baixa e com alta incidência de chatter na faixa de frequência de 0 – 10 kHz; na figura 3 é apresentado uma ampliação da STFT referente a região de baixa incidência de chatter; por fim, na figura 4 é apresentado uma ampliação da STFT para a região com alta incidência de chatter.

O período de ocorrência desse fenômeno é de aproximadamente 30ms, o que corresponde a uma frequência de aproximadamente 33 Hz, próxima a frequência de rotação do rebolo. A ocorrência periódica do fenômeno pode ser melhor observada nas Figuras 3 e 4, que mostra uma ampliação para as regiões com baixa e alta incidência de chatter, respectivamente, na faixa de frequência de 0 – 2.2 kHz.

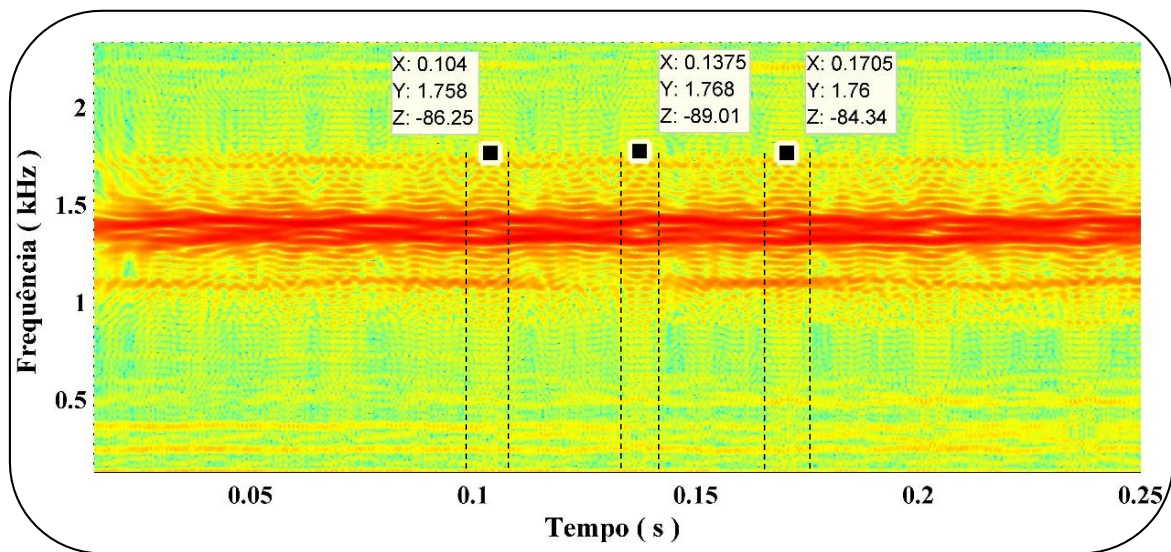
Na Figura 3 é observado que para os períodos de aproximadamente 104, 138 e 171ms existe uma diminuição na amplitude do sinal na frequência de 1,36 kHz. Esse comportamento se repete em todo o espectro. Essa variação está diretamente relacionada a ocorrência do fenômeno de chatter, mantendo o período de aproximadamente 30 ms. Além disso, a frequência observada é próxima da quadragésima quinta harmônica da frequência de rotação do rebolo. No entanto, conforme análise realizada a partir da inspeção visual, observa-se que a ocorrência do fenômeno de chatter nessa região não foi suficiente para acarretar danos na superfície da peça.

Figura 3: Ampliação da STFT da região com baixa incidência de chatter

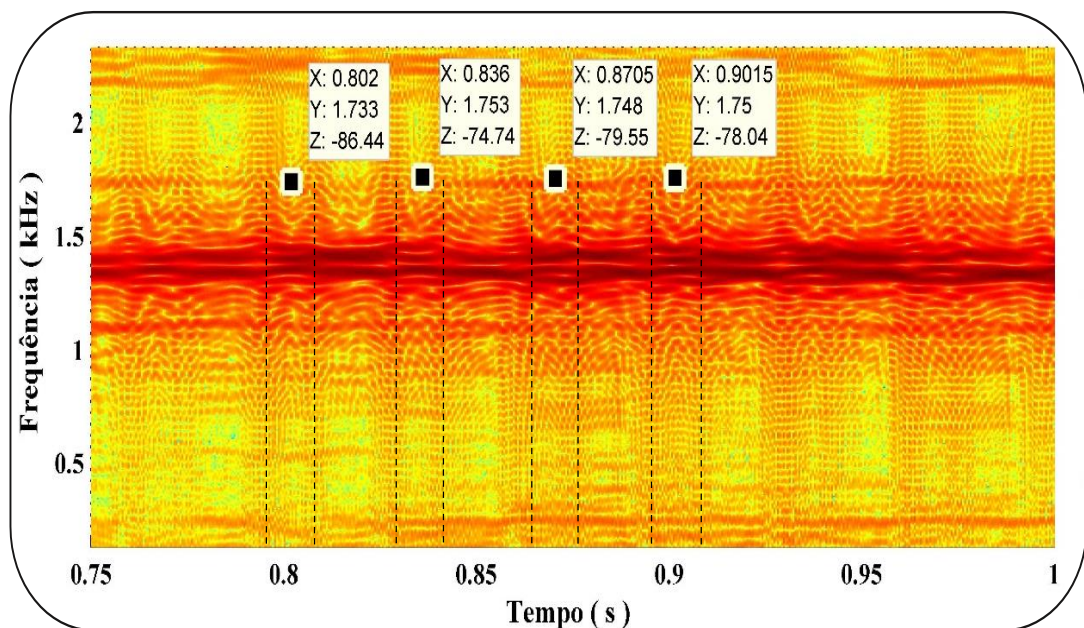
Observa-se na Figura 4 uma variação mais significativa na amplitude do sinal na faixa de frequência de 1 – 1.5 kHz, onde se encontra a frequência de 1,36 kHz. Nota-se que a magnitude das frequências para a região onde ocorre a maior incidência de chatter é mais alta do que a magnitude dessas frequências para a região em que a ocorrência do chatter é mais branda.

Figura 4: Ampliação da STFT da região com alta incidência de chatter

O aumento significativo da amplitude das frequências analisadas está relacionado com a força de corte na região de contato entre a superfície da peça e do rebolo. Na região em que a ocorrência de chatter é mais branda, a força de contato entre o rebolo e a peça é menor e as amplitudes das frequências relacionadas ao chatter são mais baixas. Em contrapartida, na região em que a incidência do chatter é mais acentuada, a força de contato entre o rebolo e a peça é mais alta, por isso as amplitudes das frequências relacionadas ao chatter aumentam significativamente, como demonstrado por (Alexandre et al. 2017).
