# CARACTERIZAÇÃO MICROESTRUTURAL DE COMPÓSITOS HÍBRIDOS REFORÇADOS COM FIBRAS VEGETAIS

**Resumo:** A utilização de fibras vegetais como reforços em compósitos poliméricos representam o desenvolvimento socioeconômico e ecológico. O presente trabalho tem como objetivo a análise microestrutural do laminado híbrido reforçado com mantas de sisal e particulados de cana-brava impregnados por resina poliéster ortoftálica. Os corpos de prova foram inicialmente submetidos a ensaios mecânicos de flexão em três pontos e cisalhamento interlaminar (short beam). A análise do mecanismo de falha dos laminados foram realizados por microscopias óticas e eletrônica de varredura (MEV). A região de fratura da interface fibra/matriz dos laminados foram detalhadas indicando a propagação das trincas na direção do carregamento.

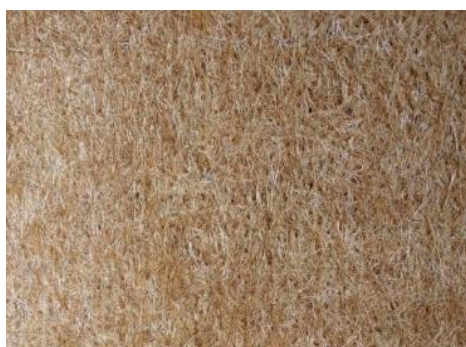
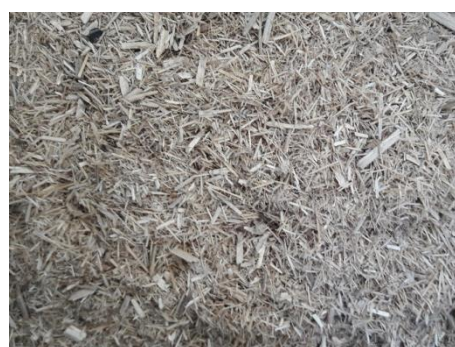
Os materiais utilizados nesta pesquisa foram as mantas de sisal fornecidas pela Hamilton Ltda., e os resíduos de fibras de cana-brava oriundos da Fábrica de Placas Acústicas SOMAR, localizada na comunidade quilombola de Praia Grande, em Ilha de Maré, Salvador/BA (figuras 1a e 1b, respectivamente). A resina Poliéster ortoftálica de baixa densidade ( $\rho=1.10 \text{ g/cm}^3$ ) e o agente catalisador Peróxido Metil Etil Cetona (MEKP) com a proporção em 1% em relação ao peso da resina, obtidos comercialmente. Foram utilizadas peneiras ASTM n° 4 e n° 8, para uniformização do particulado de cana-brava.

**Figura 1: Fibras vegetais utilizadas. (a)Manta de sisal; (b)Fibras particuladas de cana-brava.**

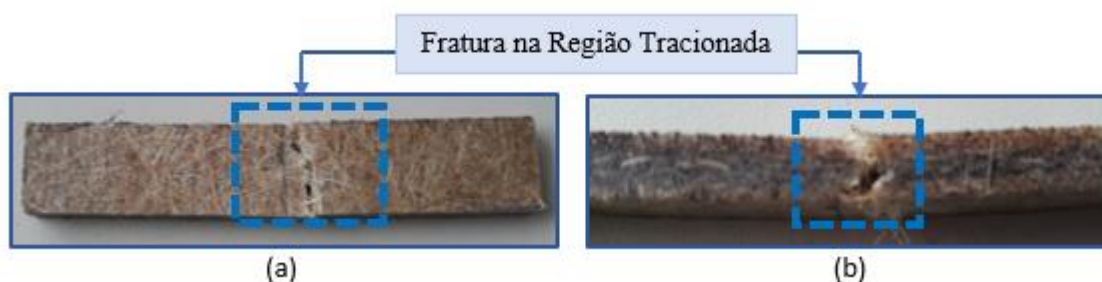
A análise macroscópica da fratura final ocorrida nos CP's sisal/canabrava é mostrada na Fig. 4 (a), onde a superfície do CP possui regiões onde ocorre a desaderência da resina durante o ensaio sendo caracterizada pela região esbranquiçada. Na Figura 4 (b) é possível verificar a presença de pontos de fissuração da matriz, evidenciando a fratura por flexão em três pontos.

**Figura 4. Fratura final nos CP's Sisal/Canabrava – Flexão em Três Pontos. (a) Superfície tracionada do CP; (b) Superfície transversal do CP.**

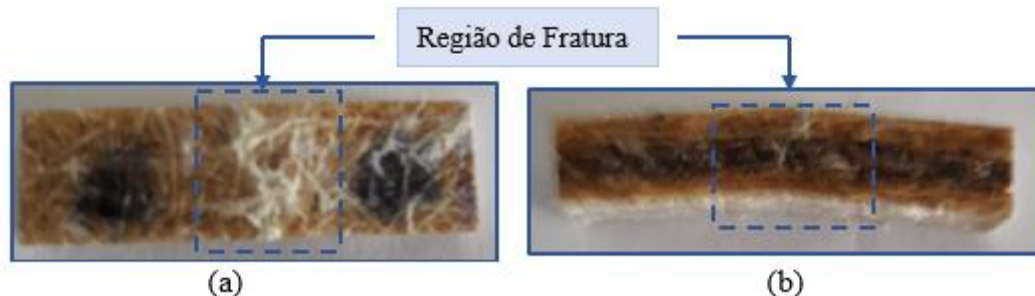
A característica da fratura final por cisalhamento interlaminar (*Short beam*) ocorrida no corpo de prova, Fig. 8 (a), pode ser classificada conforme a ASTM D2344 como cisalhamento e flexão (válido). A seção transversal em destaque na Fig. 8 (b) corresponde a região onde pode se observar, a zona esbranquiçada devido a ocorrência de regiões ricas em resina na interface fibra/matriz.

**Figura 8. Fratura final nos CP's Sisal/Canabrava – Cisalhamento Interlaminar (*Short beam*). (a) Superfície tracionada do CP; (b) Superfície transversal do CP.**

De acordo com Paiva (2005), geralmente a aparência macroscópica da falha em cisalhamento dos CP's é sem brilho e esbranquiçada. No caso de falha interlaminar, a fratura ocorre na região rica em resina entre as lâminas do compósito.
