## AVALIAÇÃO DO COMPORTAMENTO TRIBOLÓGICO DE UM AÇO ESTRUTURAL REVESTIDO POR CARBONO AMORFO HIDROGENADO

**Resumo:** Uma crescente busca por materiais de alto desempenho em termos de alta resistência e alta durabilidade tem se intensificado, visando à melhoria de processos industriais e sistemas, a redução de custos globais e o aumento da vida útil de componentes e equipamentos. Desta maneira, pesquisas para o desenvolvimento de novos materiais com alta resistência mecânica, baixa inércia química e estabilidade térmica para aplicações industriais têm aumentado gradativamente. Nesse contexto, filmes de carbono amorfo, como o “Diamond like – carbono (DLS), mostrou-se ser promissor. O carbono forma uma grande variedade de estruturas cristalinas, por existir em três diferentes hibridizações,  $sp^3$ ,  $sp^2$  e  $sp^1$ , cuja relação determina suas propriedades mecânicas, ópticas, químicas e elétricas. DLC são filmes de carbono amorfo que possuem um grande número de ligações do tipo  $sp^3$  e  $sp^2$ , os quais podem se dividir em amorfos hidrogenados, amorfos tetraédricos hidrogenados, amorfos tetraédricos não hidrogenados [1]. No presente trabalho, a influência da deposição do film

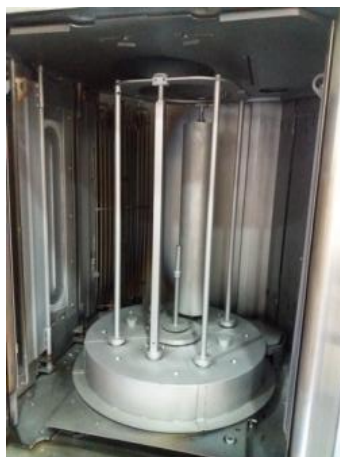
**Figura 1: Câmara do reator.**

A deposição dos filmes foi realizada pela técnica PECVD. Através dessa técnica, o plasma é gerado dentro de uma câmara (Fig. 2), por um processo de colisões entre os elétrons livres, acelerados por um campo elétrico e pelos átomos/moléculas da atmosfera precursora composta por um gás hidrocarboneto. O mecanismo de deposição envolve a criação de espécies reativas que ativadas pela descarga, tendem a interagir através de colisões com a superfície do material, se difundindo e formando o filme [Robertson, 2002; S.-S. Hadinata *et al.*, 2013 and Trava-Airoldi *et al.*, 2007A]

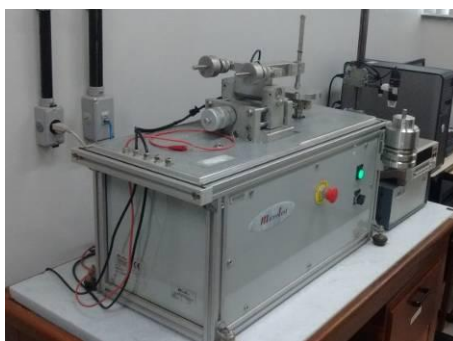
**Figura 3: Tribômetro Microtest modelo MT/60/NE**

Para o estudo do desgaste e do coeficiente de atrito, os ensaios foram realizados de acordo com a norma ASTM G99 em um equipamento da marca Microtest modelo MT/60/NE (Fig. 3) [Trava-Airoldi *et al.*, 2007A].
