10º Congresso Brasileiro de Engenharia de Fabricação
05 a 07 de agosto de 2019, São Carlos, SP, Brasil

ANÁLISE DA INTEGRIDADE DE SUPERFÍCIE DO AÇO ENDURECIDO SAE 52100 APÓS RETIFICAÇÃO PLANA TANGENCIAL

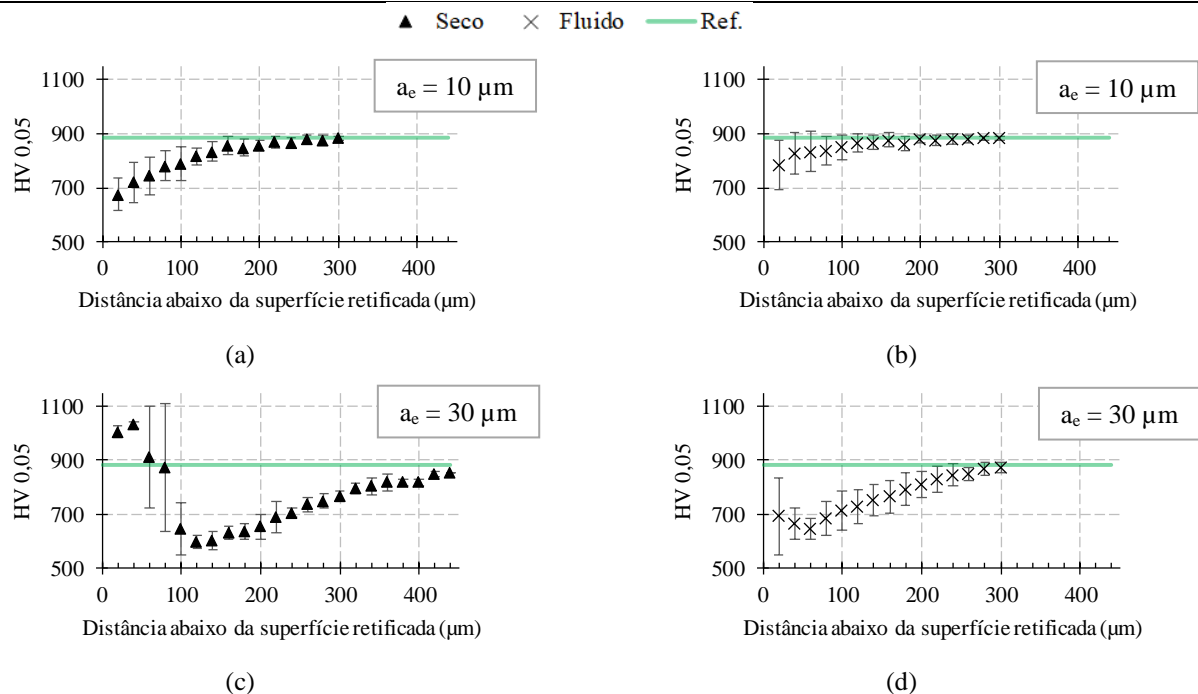
Na Figura 3 é mostrada a microdureza da peça em função da distância abaixo da superfície retificada, para as duas condições de atmosfera de corte, em que a linha "Ref." corresponde à dureza da peça antes do processo de retificação.

Figura 3. Microdureza em função da distância abaixo da superfície retificada para as condições (a) a seco e $a_e = 10 \mu\text{m}$, (b) fluido de corte e $a_e = 10 \mu\text{m}$, (c) a seco e $a_e = 30 \mu\text{m}$, (d) fluido de corte e $a_e = 30 \mu\text{m}$.

Como pode ser observado na Figura 3, todas as amostras apresentaram variação de dureza em regiões próximas à superfície retificada, independente da atmosfera e da penetração de trabalho empregados. Além disso, nota-se que a faixa em que há variação de dureza aumentou com a severidade do processo, isto é, com o aumento da penetração de trabalho e não utilização de fluido de corte. Para a menor penetração de trabalho, $a_e = 10 \mu\text{m}$, observou-se uma redução

na dureza do material que alcançou até 160 μm e 120 μm para as condições a seco [Fig. 3(a)] e com fluido de corte [Fig. 3(b)], respectivamente. Já ao empregar a condição mais severa de corte, $a_e = 30 \mu\text{m}$, a redução de dureza no material se estende até 420 μm e 280 μm para as condições a seco [Fig. 3(c)] e com fluido de corte [Fig. 3(d)], respectivamente. Esta faixa de variação de dureza abaixo da superfície retificada é comumente denominada de zona afetada pelo calor (ZAC). Portanto, para as condições utilizadas neste trabalho, a utilização de fluido de corte diminuiu a ZAC em 25% e 33% para $a_e = 10 \mu\text{m}$ e $30 \mu\text{m}$, respectivamente. Tais resultados mostram a importância do uso de fluido de corte no processo de retificação, principalmente em condições mais severas de corte, isto é, com maiores valores de penetração de trabalho.

Conforme mencionado anteriormente, a variação de dureza de aços endurecidos após processo de retificação é um fenômeno recorrente. A ação dos grãos abrasivos em contato com o material da peça resulta em uma intensa geração de calor localizado na interface rebolo-peça, calor este que é resultado do processo de formação de cavaco que inclui deformações elásticas, plásticas e ruptura do material durante o corte. Este calor gerado pode resultar no desenvolvimento de temperaturas altas o bastante para promover um tratamento térmico indesejado em regiões próximas à superfície retificada, dando origem então à ZAC. De acordo com Seidel et al. (2018), duas zonas afetadas pelo calor podem ser formadas nestes casos: uma zona de revenimento excessivo e uma zona de retêmpera (martensita não revenida). No primeiro caso, a ZAC é caracterizada pela diminuição na dureza do material, fenômeno este observado em todas as amostras retificadas neste trabalho com fluido de corte e na condição a seco com $a_e = 10 \mu\text{m}$, Fig. 3(a), (b) e (d), respectivamente. No segundo caso, a ZAC é caracterizada pelo aumento de dureza do material em relação à dureza antes do processo de retificação, fenômeno este observado apenas para a condição mais severa utilizada neste trabalho (a seco e $a_e = 30 \mu\text{m}$). Portanto, o aumento de dureza em regiões próximas da superfície retificada conforme observado na Fig. 3(c) indica a formação de martensita não revenida em até aproximadamente 80 μm abaixo da superfície retificada, o que sugere, além disso, que a temperatura durante o processo de retificação para esta condição foi superior à temperatura de austenitização do material nesta região em específico. Como a temperatura da peça durante o processo diminui a partir da superfície retificada, após a faixa com aumento de dureza é comum que a região logo abaixo da martensita não revenida sofra um revenimento excessivo, apresentando, portanto, uma diminuição de dureza, conforme observado na Fig. 3(c) a partir de 100 μm de distância da superfície retificada.

Assim como a ZAC, observa-se da Figura 3 que a variação de dureza também aumentou com a severidade do processo. Para a amostra retificada a seco e $a_e = 10 \mu\text{m}$ [Fig. 3(a)] a maior variação de dureza foi uma redução de 24%, observada a uma distância de 20 μm da superfície retificada. Quando o fluido de corte foi utilizado na retificação com a mesma penetração de trabalho [Fig. 3(b)], a maior variação foi uma redução de apenas 11% (também observada a uma distância de 20 μm). Para $a_e = 30 \mu\text{m}$, as maiores variações foram reduções de 32% (a 120 μm) e 27% (a 60 μm) para as condições a seco [Fig. 3(c)] e com fluido de corte [Fig. 3(d)], respectivamente.
