## **INFLUÊNCIA DOS TRATAMENTOS TÉRMICOS DE SOLUBILIZAÇÃO E PRECIPITAÇÃO ARTIFICIAL NA RESISTÊNCIA AO DESGASTE MICROABRASIVO DE LIGAS DE ALUMÍNIO 6201**

**Resumo:** A partir de um vergalhão composto por liga de alumínio AA6201, utilizado como insumo na fabricação de fios para produção de cabos condutores CAL900, foram retiradas amostras para realização dos presentes ensaios. Um conjunto de amostras foi solubilizado a 520°C por 2 horas e o outro conjunto de amostras foi solubilizado a 520°C por 2 horas e envelhecido artificialmente a 170°C por 36 horas. Como medida de caracterização preliminar, foi realizado o ensaio de Microdureza Vickers, sendo que a amostra envelhecida apresentou microdureza 66% superior. Foram então realizados ensaios de desgaste microabrasivo utilizando-se um tribômetro de esfera livre, com esfera de aço 100 Cr6 e velocidade de cerca de 103 rpm ou 0,137 m/s. As calotas de desgaste foram medidas e os coeficientes de desgaste calculados a partir de fórmula de Archard, sendo que a amostra envelhecida apresentou a média do coeficiente de desgaste 13% menor. A morfologia das calotas foi avaliada sob microscopia ótica digital e microscopia eletrônica de varredura. A

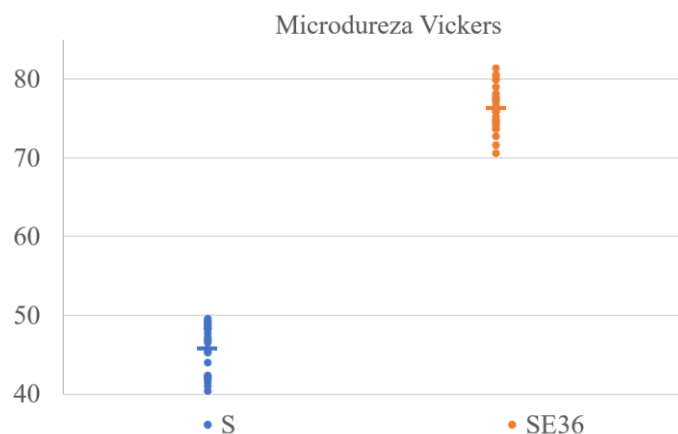
Figura 3. Gráfico apresentando a Microdureza Vickers das amostras. Os círculos representam cada uma das medições e o traço representa a média das medições.

Como forma de caracterização preliminar das amostras, foram realizadas medições da Microdureza Vickers (HV), utilizando-se o equipamento Microhardness Emco Test DuraScan. As amostras foram submetidas à carga de 200 gramas aplicada durante 10 segundos, e efetuadas 30 medições de microdureza em cada uma das amostras, apresentadas no gráfico a seguir (Fig.3).

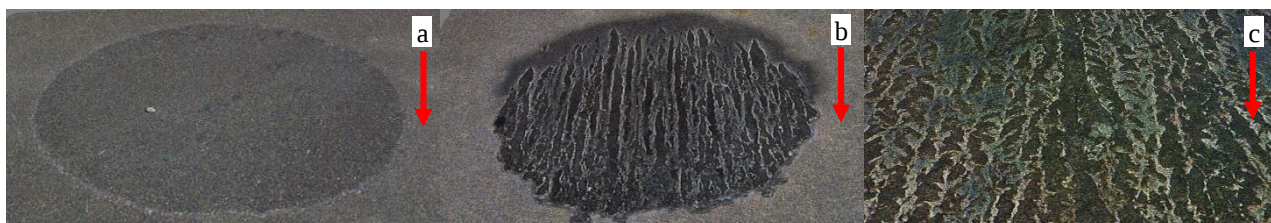
Figura 6. Morfologia do desgaste. (a) desgaste moderado, (b e c) desgaste severo. As setas indicam o sentido de deslizamento da esfera.

A morfologia do desgaste foi investigada com a utilização de um Microscópio Eletrônico de Varredura - MEV Phenom Pro-X, Thermo Scientific. Em dois dos ensaios realizados na amostra SE36-20, um dos ensaios realizados na amostra SE36-30 e um dos ensaios realizados na amostra SE36-40, as imagens apresentam exclusivamente aspecto pontilhado, típicas do desgaste abrasivo por rolamento, cujas marcas características são apresentadas nas Figuras 5a, 6a e 7.

Em todos os demais ensaios foi identificada a ocorrência de áreas da calota acometidas por desgaste abrasivo por rolamento, de grau moderado, em conjunto com áreas de desgaste severo (Figs. 6b e 6c), sendo que as proporções de cada mecanismo tiveram grande variação, não necessariamente vinculando-se ao tempo de ensaio e distância de deslizamento. Nestes casos, o desgaste abrasivo por rolamento surgiu sempre a partir do começo da calota de desgaste (considerando o sentido de deslizamento), mas não se estendeu até o fim. Já a região de desgaste severo iniciou-se sempre após a área de desgaste por rolamento, seguindo até o fim da calota de desgaste, em proporções variáveis de cada mecanismo, conforme supramencionado.
