## INFLUÊNCIA DO DESGASTE DE FERRAMENTAS DE METAL-DURO NA INTEGRIDADE DA SUPERFÍCIE NO TORNEAMENTO DE AÇO ENDURECIDO

**Resumo:** A busca pela redução de custos de fabricação e aumento da vida útil de componentes automotivos faz com que seja necessário avaliar os processos de fabricação, visando melhorar o desempenho e maximizar a relação custo-benefício. Eixos, engrenagens e demais componentes de transmissão veicular fabricados em aços endurecidos, como o aço AISI 4340, podem alcançar rotações na faixa de 15 000 rpm em sistemas de transmissão de veículos elétricos, carecendo, assim, de uma resistência mecânica maior quando comparado aos componentes utilizados em veículos a combustão interna. Apesar das vantagens do torneamento, sabe-se que há modificação do estado da superfície e da subsuperfície do material, podendo promover alterações em função das condições do processo. No caso do torneamento de materiais endurecidos, a literatura classifica-o enquanto um processo termomecânico, já que efeitos tanto mecânicos quanto térmicos são observados. Por conta destas características, alterações nas camadas abaixo da superfície podem ocorrer, tais como camada branca e refinamento de grãos

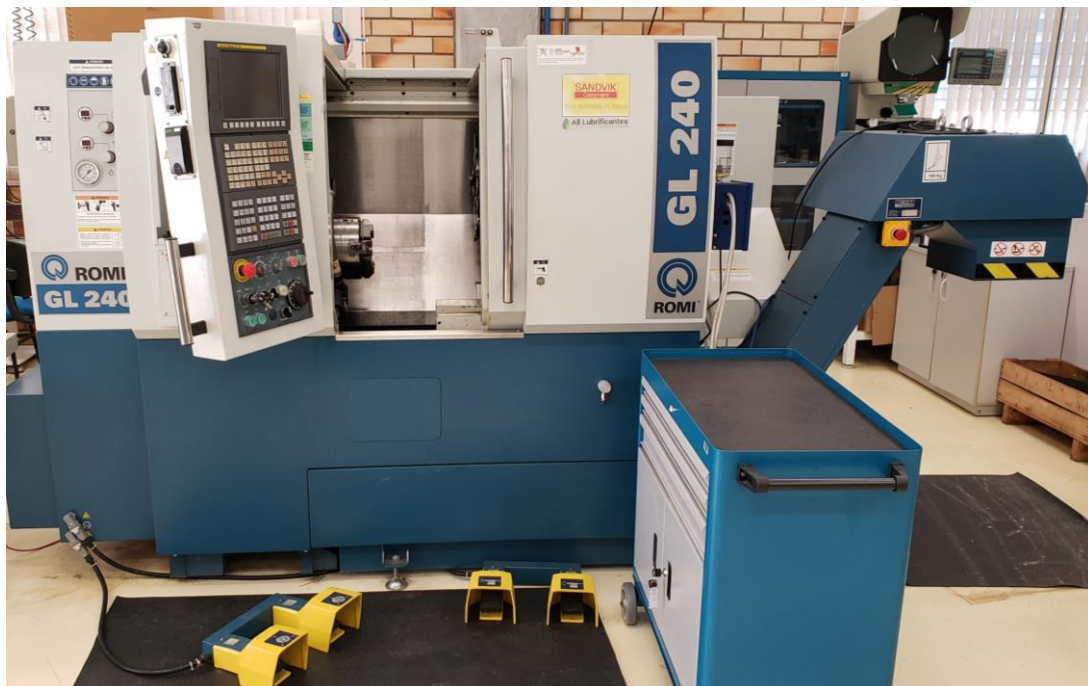
Os ensaios de torneamento foram realizados em um torno CNC da fabricante ROMI, modelo GL240 (Fig. 1). Os principais dados da máquina-ferramenta são: potência do motor do eixo-árvore de 15 kW, rotação máxima de 4 500 rpm, torre porta-ferramentas com 12 posições, diâmetro da placa de 210 mm com um acionamento hidráulico de pressão máxima de 23 kgf/cm<sup>2</sup>, suporte de ferramentas externo seção 20 x 20 mm e comando numérico GE Fanuc modelo 0i-TD. Os cursos nos eixos X e Z são, respectivamente, 180 mm e 400 mm.

Figura 1. Torno CNC utilizado para a realização dos ensaios.
