# ESTUDO DA RECUPERAÇÃO MICROESTRUTURAL ATRAVÉS DE TRATAMENTO TÉRMICO DE REJUVENESCIMENTO DE UMA SUPERLIGA DE NÍQUEL GTD-111

**Resumo:** Neste trabalho foi estudado a recuperação microestrutural da superliga de níquel GTD-111, material utilizado na fabricação de pás de turbinas termoeletricas a gás, através do tratamento térmico de rejuvenescimento. Através de ensaio de fluência, foi possível observar o nível de dano causado pela temperatura de 950 °C sob tensão de 90 MPa por um período de 200 horas. Na superliga de níquel GTD-111 submetida ao ensaio de fluência, foi possível observar que os precipitados  $\gamma'$  cresceram e perderam a coerência com a matriz  $\gamma$ , o que afeta negativamente as propriedades do material. O efeito da fluência pôde ser observado comparando-se as microestruturas inicial e após o ensaio de fluência com os resultados de tamanho médio dos precipitados  $\gamma'$ , da sua fração volumétrica por área e dureza Vickers. O tratamento térmico de recuperação, que é a combinação de ciclos térmicos de solubilização e precipitação, mostrou-se eficiente, pois reestabeleceu a microestrutura para uma condição próxima à condição inicial da superliga de níquel G

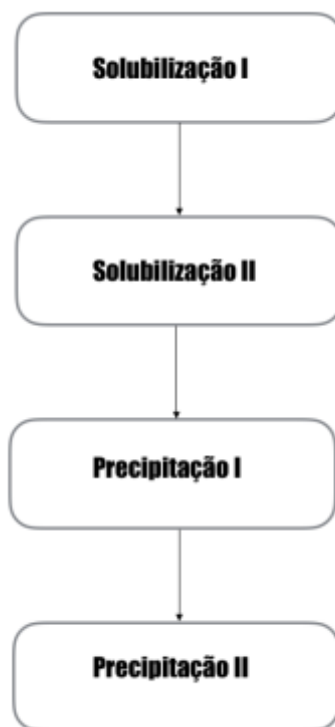
Para a realização do estudo acerca do efeito do tratamento térmico de rejuvenescimento das superligas à base de níquel GTD-111, o corpo de prova foi submetido a um ensaio de fluência de 201,05 horas, a uma tensão de 90 MPa e temperatura de 950°C. A Figura 1 mostra o fluxograma que descreve as etapas realizadas no tratamento de recuperação.

**Figura 1. Fluxograma das etapas realizadas do tratamento térmico de rejuvenescimento.**
