## MONITORAMENTO DO DESGATE DE MICROFRESAS

Elvis Fernando Cipriano de Lima, [elvis.fernando05@gmail.com](mailto:elvis.fernando05@gmail.com)  
Erik Gustavo del Conte, [erik.conte@ufabc.edu.br](mailto:erik.conte@ufabc.edu.br)

Universidade Federal do ABC (UFABC), Av. dos Estados, 5001. Santo André – SP - Brasil CEP: 09210-580

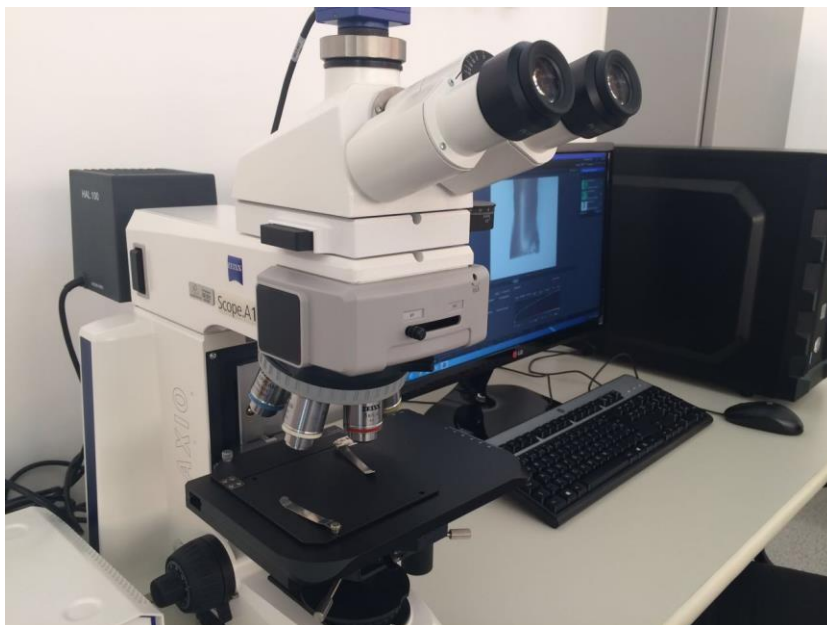
**Figura 3. Microscópio óptico**

A ferramenta utilizada para análise inicial foi uma fresa de topo de diâmetro 0,8mm com duas arestas de corte, produzida em metal duro e código MSM2MMSD0080. Já as imagens foram obtidas através do microscópio óptico Zeiss AxioCam ICc 5 (ver Figura 3) e o microscópio MEV Jeol JCM 6000 Bench Top (ver Figura 4), obtendo assim imagens com ampliações de até 850 vezes.
