## ESTUDO EXPERIMENTAL PARA FURAÇÃO EM AÇO MARAGING 18Ni300 COM APLICAÇÃO AEROESPACIAL

**Resumo:** Este trabalho estuda a influência dos parâmetros de furação na usinagem de um aço de ultra alta resistência conhecido como maraging, estes são ligas Fe-Ni-Co-Mo e se diferenciam dos aços ao carbono convencionais por ter um processo de endurecimento principal por precipitação. O Maraging têm vasta aplicação, desde a indústria bélica e nuclear até componentes aeronáuticos, vasos de pressão e indústria esportiva. Os aços maraging são de fundamental interesse nos setores nuclear e aeroespacial em razão de elevada resistência mecânica aliada a uma excelente tenacidade, características altamente desejáveis principalmente para a redução de peso e aumento da segurança. O aço Maraging 18Ni300 têm sido propostos para substituir o aço 300M no veículo lançador de satélites brasileiro (VLS). Neste contexto, torna-se essencial estudar o processo de usinagem por furação, pois o Semi-Fechamento Traseiro e os Anéis de Fixação Dianteiro e Traseiro são partes do envelope motor que são furadas e presas por parafusos. Para avaliar a viabilidade deste processo foram realizados diversos ensaios de furação

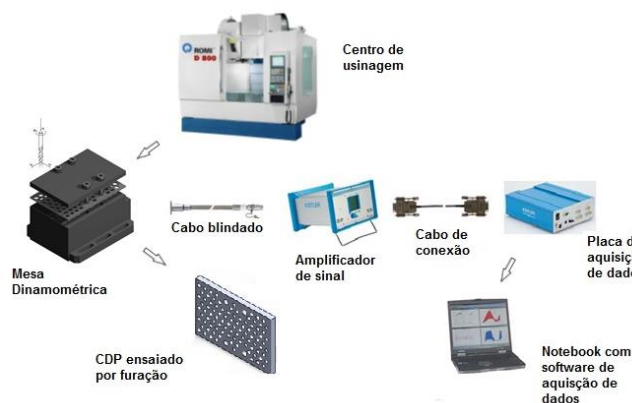
**Figura 4. Configuração utilizada para a Mesa do Dinamométrica na aquisição de força de usinagem (Furação). Adaptado do grupo Kistler (2013).**

Para avaliar as características do torque e da força ao longo da usinagem das placas foi utilizada um sistema de aquisição de forças compostos por: a) Mesa dinamométrica Kistler, sensor de forças e momentos modelo 9265B b) Amplificador de sinal Kistler modelo 5070 c) Para a aquisição e tratamento dos dados foi utilizada uma placa de aquisição modelo PCIM-DAS 1602/16 programa da Kistler Dynoware 2825A. O conjunto completo de medição de forças com o dispositivo de fixação e os corpos de prova fixados e ensaiados pode ser visualizado na Fig. (4).
